# 台風被害木の材質 —スギ白色斑の目視・顕微鏡観察—

Wood property of trees damaged by typhoon

—Macro- and microscopic observations of ‘Hakushoku-han’ (compressed and dehydrated xylem) of Sugi (*Cryptomeria japonica*) —

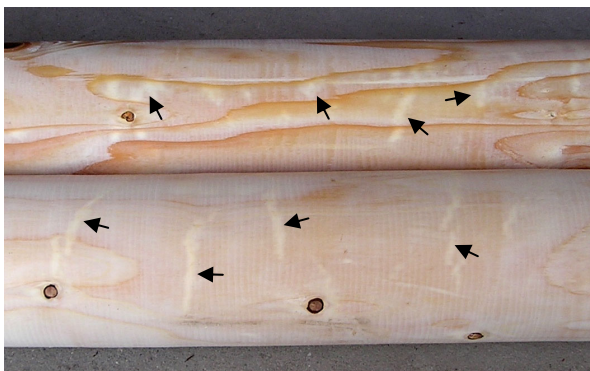
平成16年の8月下旬から10月中旬にかけて、本県に相次いで襲来した大型の台風（16、18、21、23号）の影響により、立木の倒伏、幹曲がり、折損などの甚大な森林被害が発生した（1、2）。これらの被害により、伐採、玉伐りされた丸太の一部には「もめ」や「目回り」といった木材利用上著しく付加価値を低減させる欠点が発生した。一方、外観上「もめ」や「目回り」の認められない丸太においても、製材や丸棒加工を行った際、材面が部分的に白色状を呈している様子がしばしば観察された（写真1）。これは白色斑と呼ばれ（3）、立木時の風下側において幹が圧縮され、水分が木部細胞から押し出されて含水率の低下した部分が、水分を保持している周囲の材部と比較して白色状に見えるという特徴を有している。

写真1 丸棒加工直後の表面に認められた白色斑(矢印)  
(上：スギ、下：ヒノキ、直径 10cm)

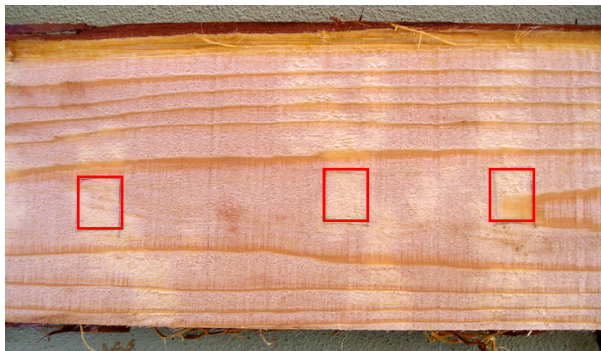
まず、自動送材車付帯鋸により製材を行い、製材面（辺材部）に白色斑の存在を確認した（写真2）。そこで、白

写真2 製材直後の背板（□：試料採取部位）

製材直後、辺材部において白色斑は容易に観察できた（写真2）。上述したように、白色斑は、水分が木部細胞から押し出されて含水率の低下した部分が、水分を保持している周囲の材部と比較して白色状に見えるという特徴を有している。辺材では一般に生材含水率が高いため、水分の消失した部位が明瞭に確認できる。これに対し、白線帯部および心材部ではその確認が困難であった。白線帯は生材含水率が低く、もともと白色状に見える（9）ため、製材直後においても白色斑を確認することは困難であると推察された。また、心材の場合、生材含水率が個体内や個体間で大きくばらついている（10）うえ、心材色も様々である（11）ことから、白色斑（水分消失痕）を識別することは容易でないものと推察された。なお、今回の供試材の場合、辺材部の製材面において白色斑は

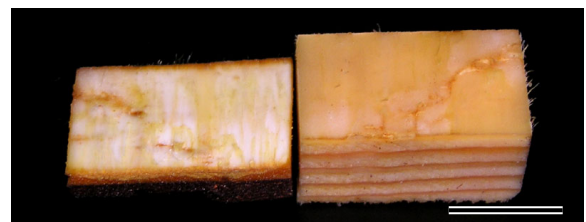
背板から採取した白色斑部および樹皮を含むブロックについて、樹皮表面の目視観察を行ったが、肉眼的にもめ（樹皮の圧壊）は確認できなかった。しかし、はく皮面では、辺材表面と樹皮内面に対をなす軽微なもめおよび変色、そしてその周囲に白色斑が確認できた（写真3）。伐採、玉伐り後の丸太の場合、明らかなもめでない限り、樹皮表面を概観するのみでもめの有無を確認することは容易でない。これに対し、はく皮面の目視観察は、1)その表面が平滑であり、比較的変色部位や損傷部位を確認することが容易であること、2)樹幹内半径方向の中で風力による曲げ作用を最も大きく受けている木部であることから、丸太段階で台風被害木か否かを検定するひとつの指標として非常に有効であると考えられた。

写真3 樹皮内面と辺材表面に対をなすもめ（左：樹皮内面、右：辺材表面）  
もめ部位には茶褐色状の変色が、そしてその周囲には白色斑が認められる。  
スケールバー：10mm.

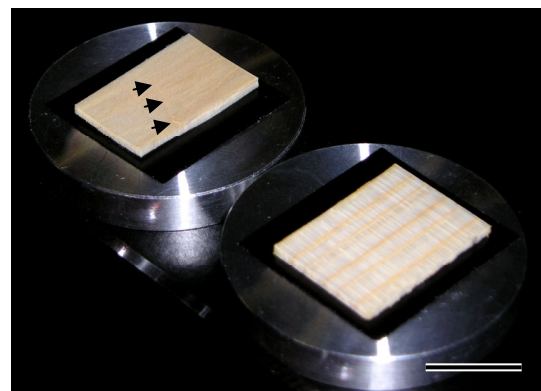
写真4 表面仕上げ・乾燥後の試料  
左上：板目面. かすかにもめが視認できた（矢印）.  
右下：まさ目面. 肉眼でもめは確認できなかった。  
スケールバー：10mm.

て、同様に目視観察を行った。その結果、辺材表面で肉眼的に視認可能であったもめが、辺材表面から1、2年輪内層の板目面材では、その表面を凝視することによりきわめて軽微なもめがようやく確認できる程度であった。一方、まさ目面材では辺材表面からの年輪数にかかわらず、肉眼でもめを確認することができなかつた(写真4)。

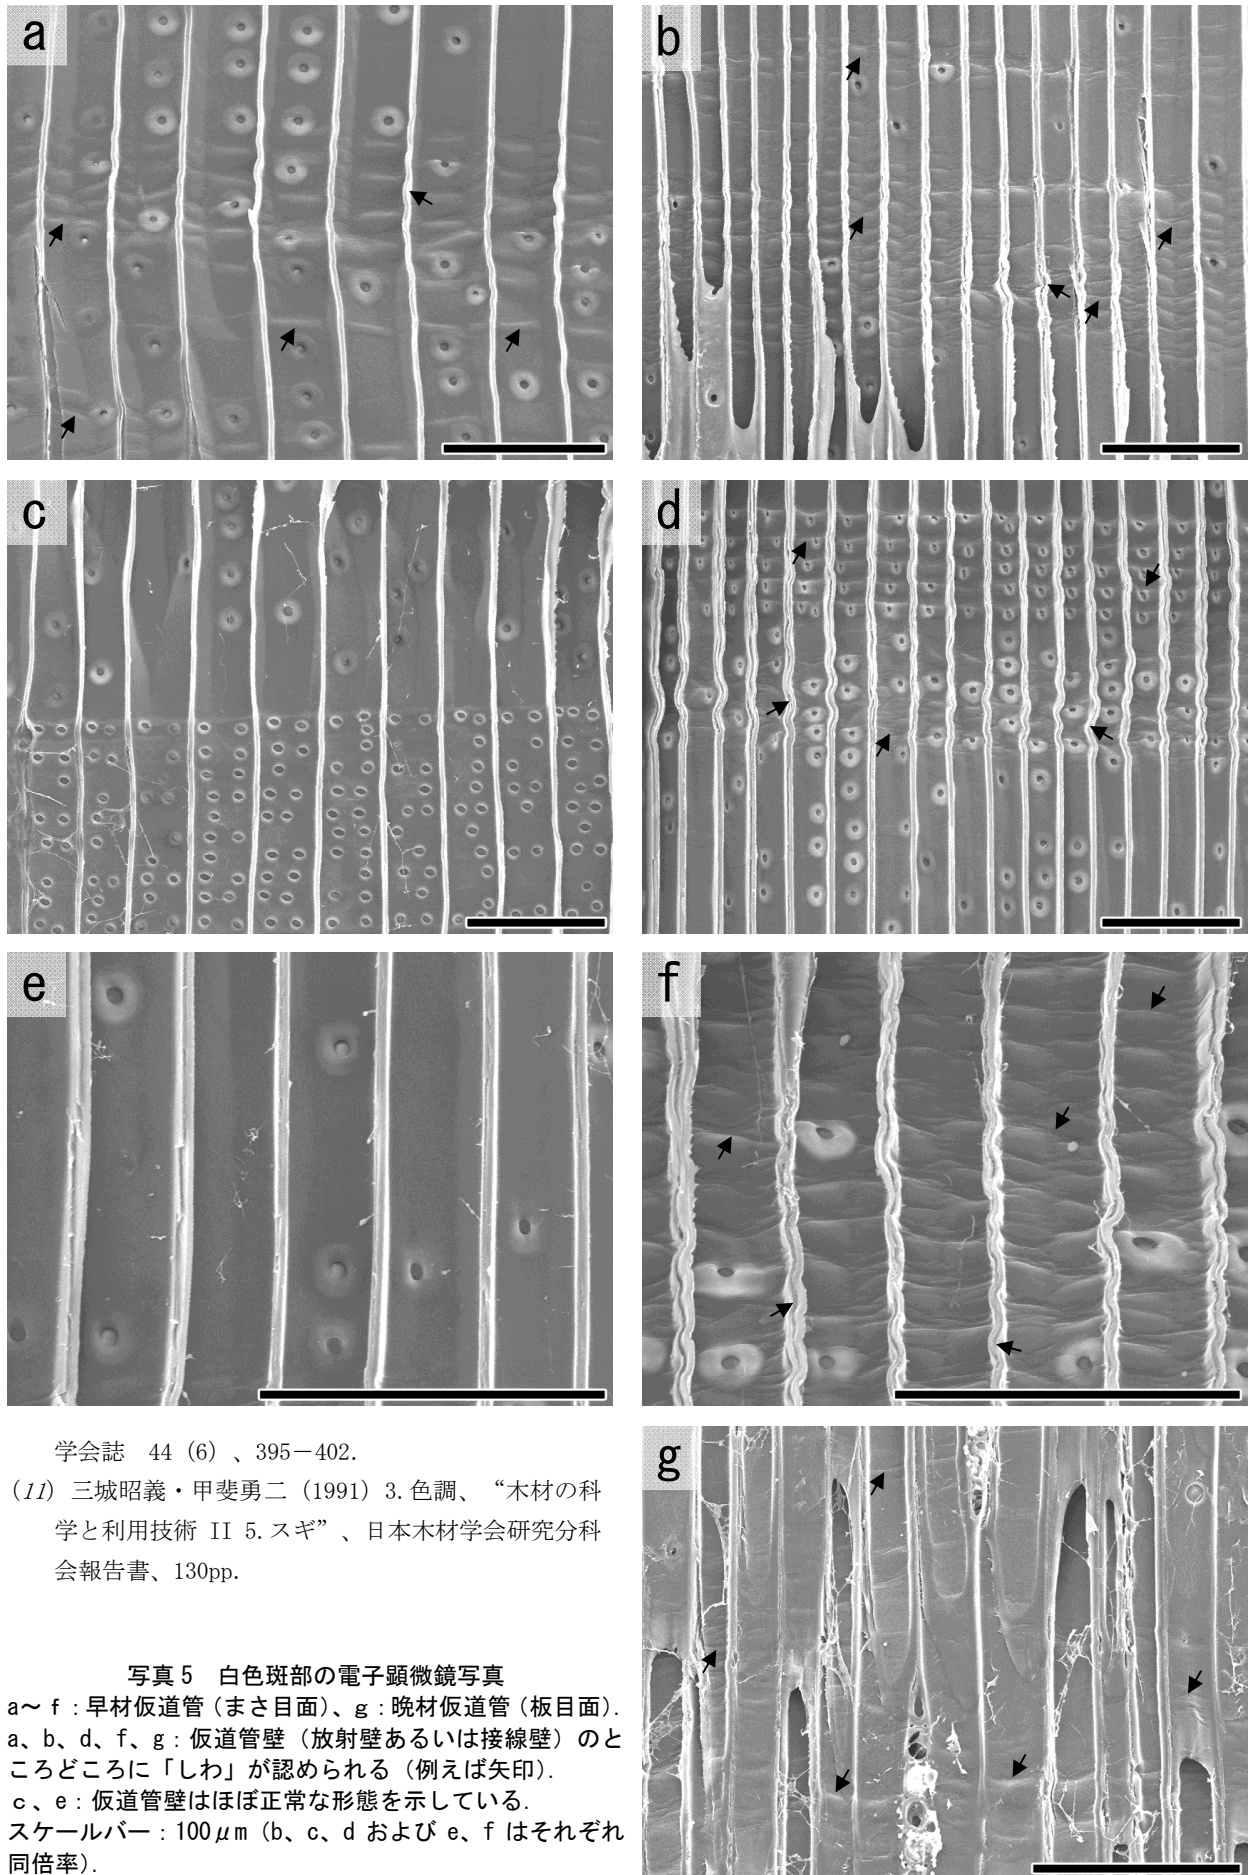
写真5 白色斑部の電子顕微鏡写真

白色斑部の走査電子顕微鏡写真を示す(写真5)。仮道管壁が正常な形態を示す領域(写真5c、e)が認められた一方、部分的に「しわ」(8)のある仮道管壁も観察された(写真5a、b、d、f、g)。これらの「しわ」は、偏光顕微鏡観察時に認められた縞状のすじに対応しているものと考えられた。写真5のような「しわ」は、採取したブロックに含まれるすべての年輪(樹皮側から1~6年輪目)の早材、晩材双方で観察された。この時、仮道管と放射組織が隣接する分野壁孔領域で「しわ」が顕著であるといったような傾向はなく、その発生部位に規則性は認められなかつた。なお、「しわ」は凍結乾燥材、自然乾燥材の双方で同様に観察された。

これらの結果から、1)材に白色斑が認められる場合、外観上もめが確認できないとしても、そこには微視的な損傷が発生していること、2)その微視的な損傷は、乾燥後も材内に残存していること、が示唆された。なお、松村ら(8)はスギ被害木(顕著なもめが認められた残存立木)について走査電子顕微鏡観察を行い、1)風下側では肉眼的にもめが認められない部位でも「しわ」が広範囲に存在すること、2)風上側では明らかな「しわ」を見出せなかつたこと、を報告している。

a~f: 早材仮道管(まさ目面)、g: 晩材仮道管(板目面).  
a、b、d、f、g: 仮道管壁(放射壁あるいは接線壁)のところどころに「しわ」が認められる(例えば矢印).  
c、e: 仮道管壁はほぼ正常な形態を示している.  
スケールバー: 100 $\mu$ m (b、c、d および e、f はそれぞれ同倍率).
