旧呉鎮守府の赤レンガ倉庫群の建設年代と現在までの変遷

煉瓦造 ひび割れ	呉鎮守府 明治芸予地震	歴史的建造物 切妻造	準会員 ○難波 宗功 ^{*1} 非会員 上寺 哲也 ^{*3}	正会員 光井 周平 ^{*2}
-------------	----------------	---------------	---	-------------------------

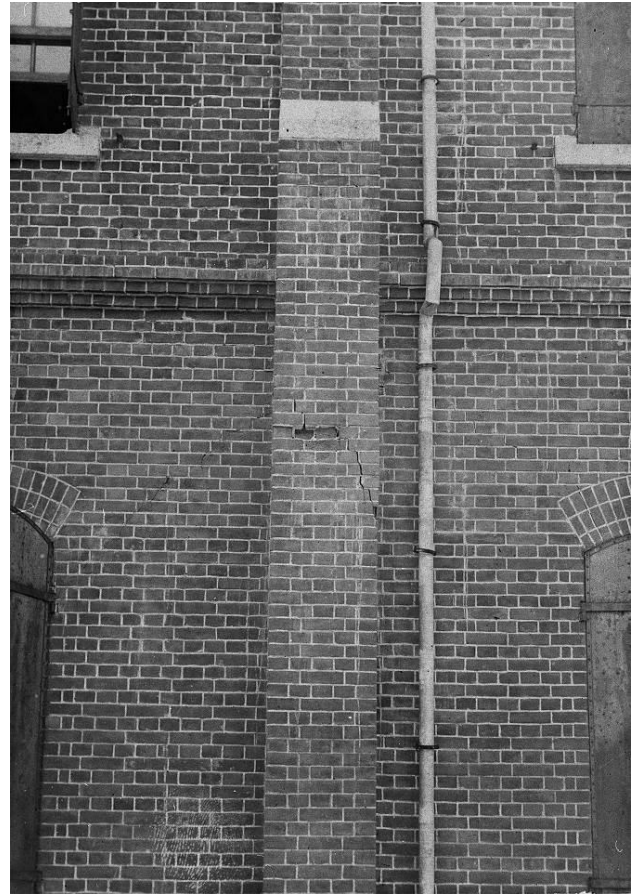
図5は、公開されている写真の中で「需品庫煉化二階倉庫 東北側壁封角線状亀裂」と注釈が記載されたものである。中央に写る外壁のバットレスに大きな亀裂が確認できるほか、左下の一階窓の右上部分へつながる外壁のひび割れが見える。図6に示すのは、現在の第八庫の東北側に確認された外壁及びバットレス部分のひび割れである。図5と図6を比較すると、バットレス部分のひび割れが完全に一致することが分かった。また、バットレスから左下の一階窓へとつながるひび割れについても、ほぼ一致した。

図5 東北側壁封角線状亀裂^{注2)}

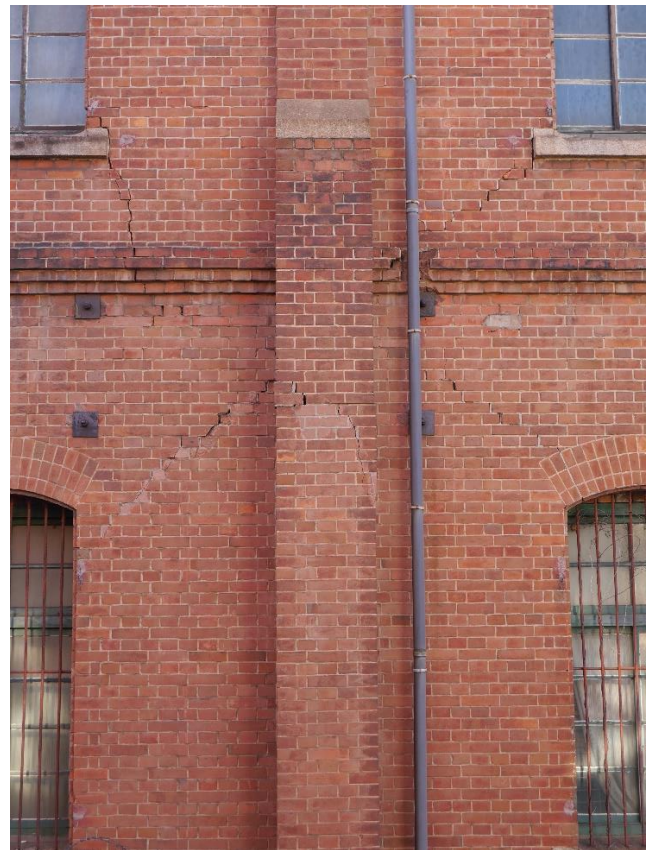
図6 第八庫東北側の外壁・バットレスのひび割れ

このように、明治芸予地震の際に発生したと思われるひび割れが現在の第八庫、第九庫に確認されたことにより、地震が発生した明治38(1905)年6月の時点でこれらの建築物がすでに存在していたことが確認できた。

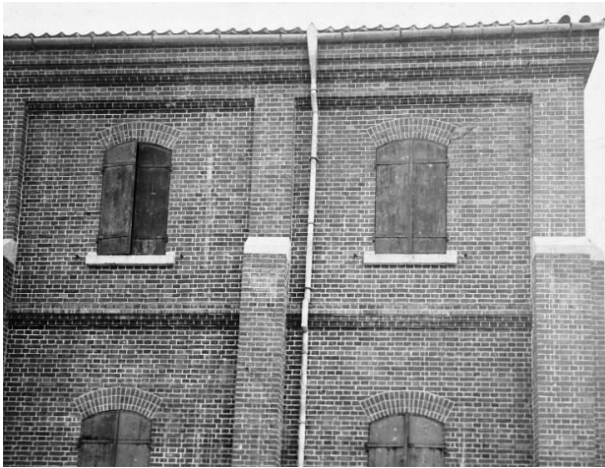
図7 東北側壁封角線状亀裂(47)ノ外部^{注2)}

図7は、公開されている写真の中で「東北側壁封角線状亀裂(47)ノ外部」と注釈が記載されたものである。写真左側上部の開口部より、左斜め上に向かってひび割れが生じている。図8に示す第八庫の外壁においても同じひび割れが確認できる。

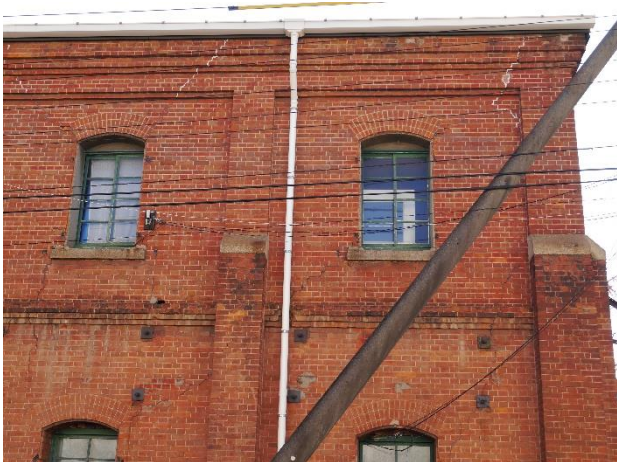
図8 第八庫北側の外壁

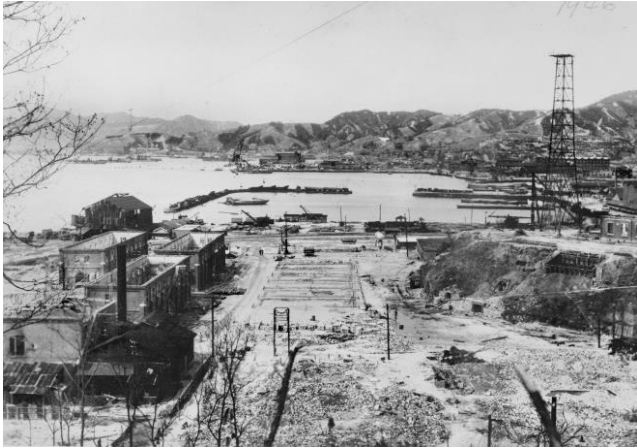
BCOFが昭和21(1946)年に撮影した図11に示す写真では空襲で屋根が焼失していることを確認することができる。図3では屋根が架けられていることから、昭和21(1946)年からの4年間の間にBCOFによる修繕がなされたものと考えられる。現在の屋根はそのときのものであると考えられ、切妻造の屋根となっている。より部材数が少ない小屋組を採用して屋根の修繕を図ったものと予想される。現在は妻面が小屋組の部分は木材で構成されているが、建設当時はレンガであったなどの差異がある。図10と比較すると、現在と階段位置も異なっており、これらの変更もBCOFが行ったものと考えられる。

図 11 1946年にBCOFが撮影した写真^{注1)}

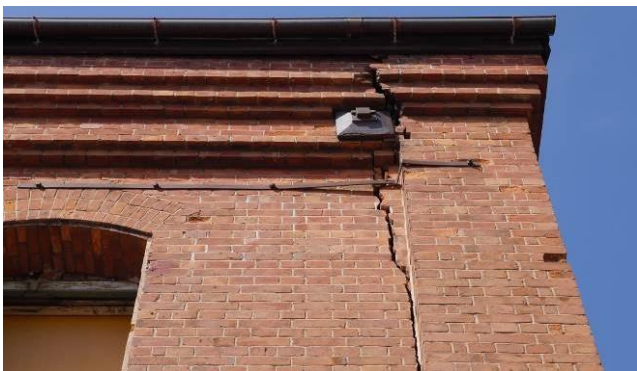
図 12 現在の第九庫南西隅の外壁ひび割れ

現在では、図 12 に示すように、老朽化に伴う損傷が各所で進行していることが確認できる。建設されてから約 120 年の歳月を経る中で、徐々に損傷が蓄積して現在に至っている。対策も一部でなされている。倉庫の壁が面外方向にはらむのを抑制するために、図 13 のように棒鋼を設置することにより補強がされている。

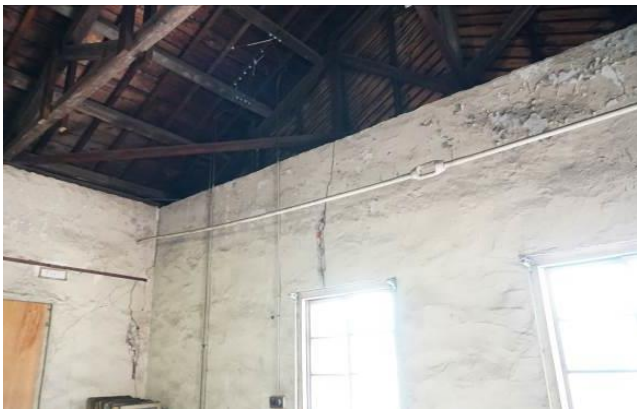
図 13 補強のために設置されたと思われる鋼棒

呉市に残る旧海軍関連のレンガ造建築物として明治 40 (1907) 年竣工の旧呉鎮守府庁舎などが知られているが、今回調査を行ったレンガ倉庫群もこれらと同様に高い歴史的価値を有することが確認されたと言える。旧呉鎮守府の歴史を考える上でも大変貴重な遺構であり、今後の保存・活用が期待される。一方、老朽化に伴う損傷が各所で進行していることも確認された。対策も一部でなされているが、現時点での外壁の変形状態を考えると、実際の補強効果は乏しいものと考えられる。今後も次世代へと引き継いでいくために、今後は適切な補強方法の検討を行いたいと考えている。
