## 山口県宇部市の常盤用水路と水田面積の変遷

用水路 水田 宅地化  
灌漑 管理道 農地転用

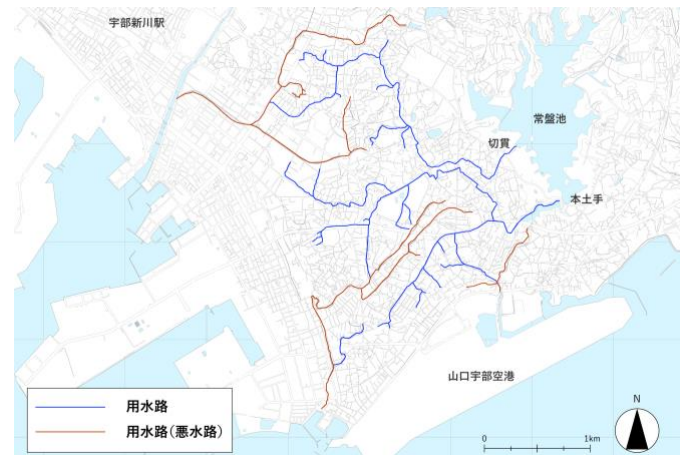
図1 常盤用水路の構成

1701年の開作当時は全て稲作のための灌漑施設であり、人造湖である常盤池の2ヶ所（本土手・切貫）から水を放水している。放水期間は6月から9月中旬までであり、それ以外の期間で常盤池に水を貯める計画となっていた。2ヶ所から始まる用水路は徐々に枝分かれをしており、広い範囲に水が行き渡るようにしている（図1）。また用水路は2本の上水路に分けられており、水田に行き渡り終えた水が流れる水路を悪水路と呼んでいる。計画当初は水が無駄にできなかったため、悪水路に流れるまでに多くの水田に流れるよう計画されていた。さらに用水路沿い

常盤用水路は図1のように主軸となる水路（以下「主水路」）と、主水路から枝分かれし水田に水を供給する水路で構成される。主水路は水路の末端部に水田があることや雨水を流す役割のため現在も利用されている。しかしそれ以外の枝分かれしている用水路は、水田が転用されることにより、水を止められ利用されていない。また、利用されていない用水路の中には埋め立てられた用水路が存在し、管理道も人が通っておらず荒れている。一方で、水路沿いの緩勾配を利用し、通り抜けとして利用されている。

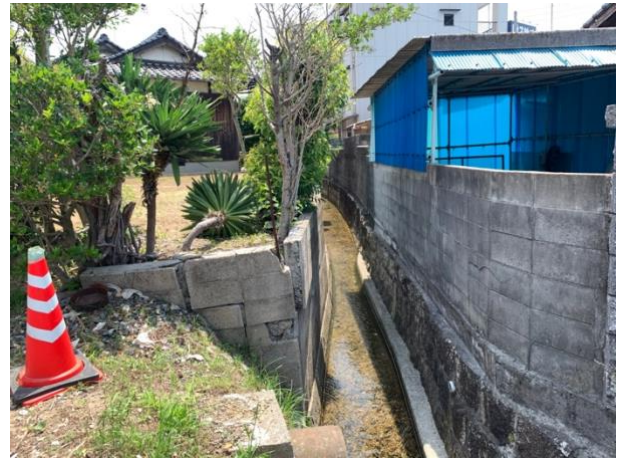
写真2 則貞の主水路

第2章を踏まえると、常盤用水路には緩勾配、管理道が存在している。緩勾配はおよそ0.1%であり、管理道は最大でも約1.8mである。これらの特徴は則貞、東梶返、恩田、草江でもみられる(写真1)。管理道は用水路に沿って形成しているため車が通れない緩勾配の道となっている。また、主水路は放水期間以外でも雨水を流す役割を果たしており、今後水田減少が進んでも残り続ける(写真2)。主水路の中には暗渠になっているものもあり、管理道を含め幅員が大きくなっている(写真3)。

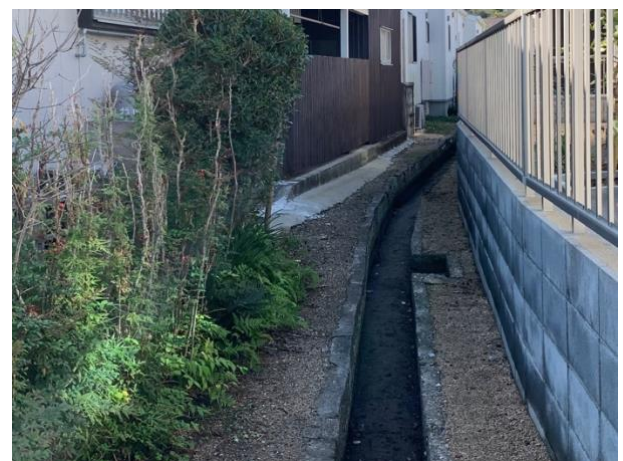
写真4 恩田の住宅地にある用水路

しかし、則貞、東梶返、恩田、草江の4地区は近年水田の宅地化が多くみられるため、水が止められる用水路も増えてきている。そのような用水路は埋め立てられるか、住宅の敷地の外に追いやられるため(写真4)、用水路を

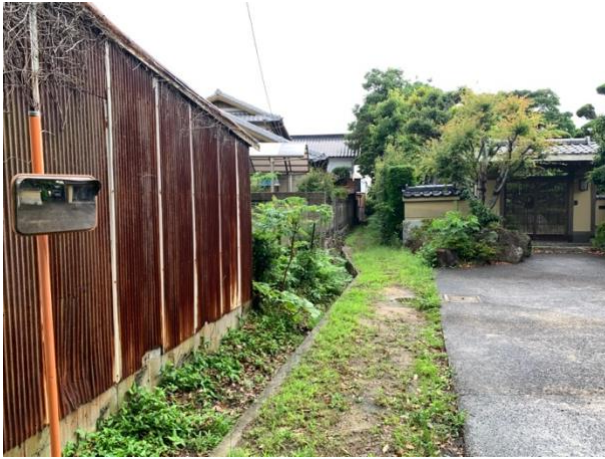
写真5 西梶返の閉鎖した用水路

路は手入れをすることも少なくなり、荒れた状態が目立つ(写真5)。
