令和4年度実用新技術講習会及び技術相談会
2022年11月

技術報告③

取水堰直下流の洗掘、河床低下を防ぐ ロールマット／ネット工法

農研機構 農村工学研究部門
技術移転部（施設工学研究領域併任）
教授 常住 直人

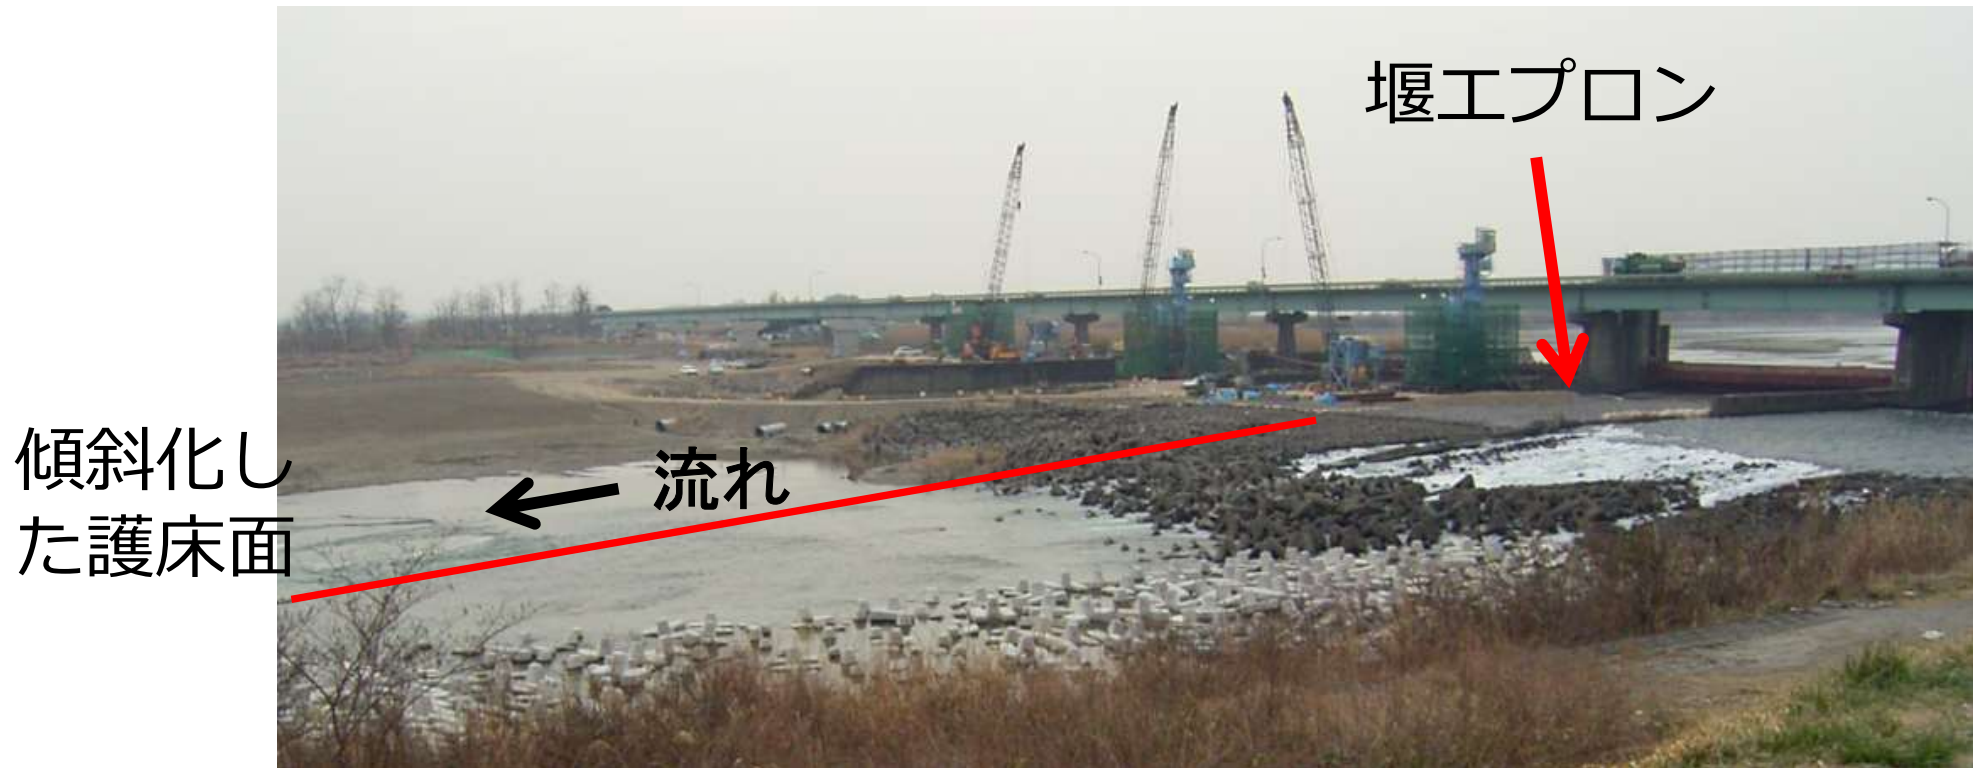
堰下流の河床低下被害の事例

『堰下流の護床の傾斜化』

- 護床ブロックの流失。護床補修(ブロック補填)の頻繁化
- 浸透路長短縮によるパイピング被害の発生・激甚化

『(堰下流部)エプロンの直下流洗掘』が発生し、拡大していく

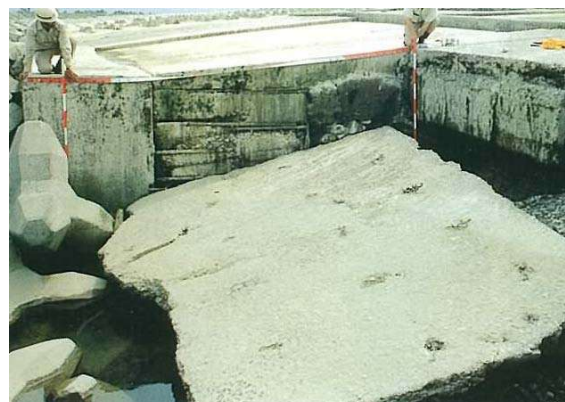
河床低下の波及は大洪水時に「段階的」に進行→→

大洪水の度に被災と復旧を繰り返し、その度に堰の長期供用コストが跳ね上がる

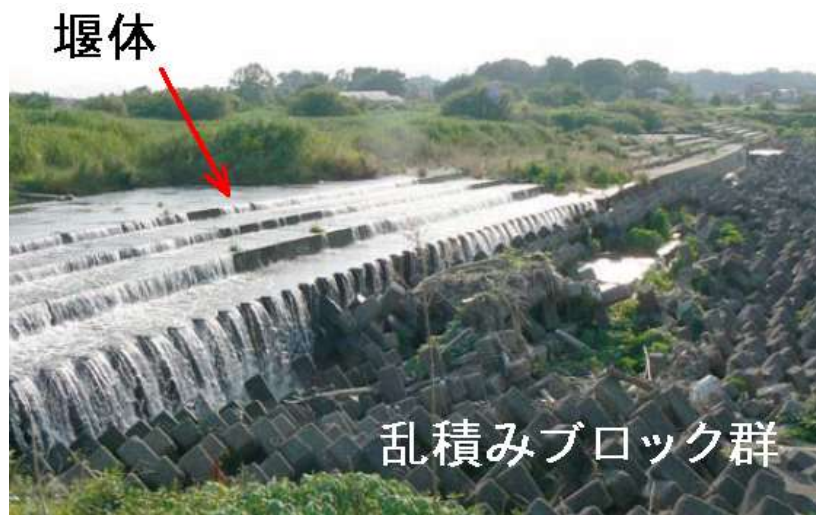
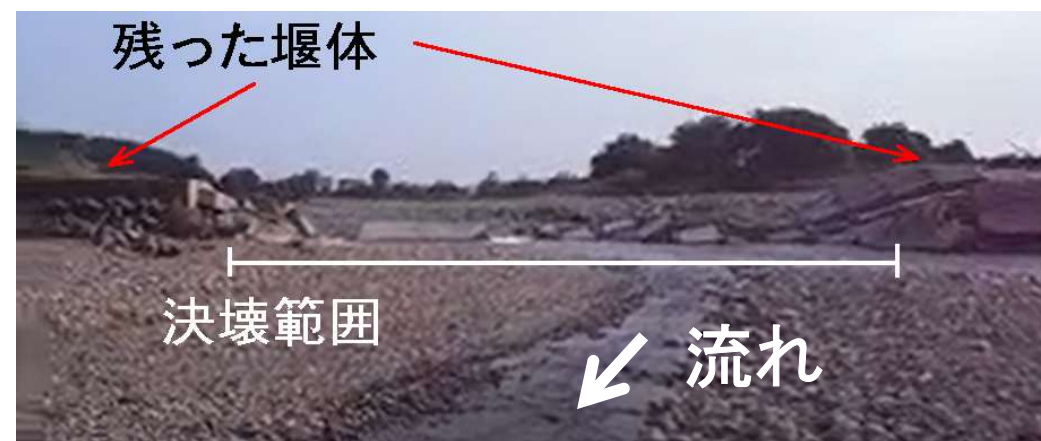
下流河床低下による堰エプロンの陥没被災事例

下流河床低下が進んだ取水堰の大洪水時決壊被災事例
(左:被災前、右:被災後)
