ステンレス製パネルタンクの 流体と構造を連成しての時刻歴応答解析

竹本純平¹・小野泰介²・平野廣和³・佐藤尚次⁴

TIME HISTORY RESPONSE ANALYSIS OF FLUID AND STRUCTURE FOR STAINLESS STEEL PANEL TANK

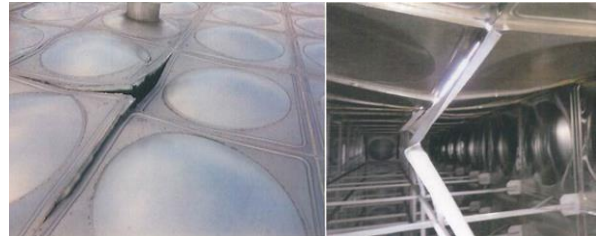
写真-1 熊本市内大型配水池
(スロッシング事例, 熊本市上下水道局提供)

スロッシングの代表的な被害事例として熊本地震における著者らの現地調査¹³⁾の結果から、熊本市内の大型配水池を写真-1に示す。このSUSタンクは、2010年に設置された最新の耐震設計基準を満たしたものである。隅角部上部のパネルに凹みならびに天井部パネルの溶接部に多くの割れの損傷が生じている。また、内部の天井付近では補強材が座屈していることがわかる。これはタンク上部での事象であるので、スロッシングが原因と考えられる典型的な被害例である。

(a) 隅角部上部の損傷

(b) 天井部の割れ (c) 内部補強部材の損傷

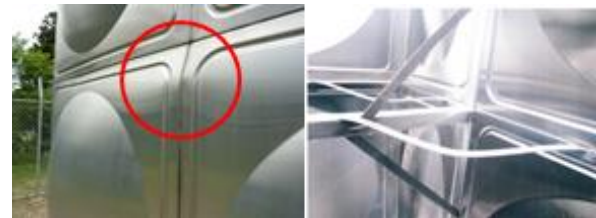
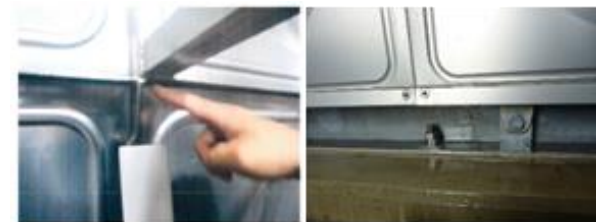
写真-2 SUS製貯水槽 (熊本県上益城郡山都町)
(バルジング事例)

バルジングの代表的な被害事例として写真-2に示す熊本県上益城郡山都町のSUSタンクの被害である。写真-2(a)に示すようにタンク下部での被害であるので、主としてバルジングが発生したと考えられる。これを裏付けるように、写真-2(b), (c)から、パネルと流体が連成して振動を生じたことでタンク内部の補強材に生じた座屈、溶接部のクラック発生による水漏れが生じたことが確認できる。なお、これらの被害事例は、著者らが熊本地震発生前に行った実機貯水槽を用いた振動実験¹⁴⁾ならびに、流体と構造の連成問題であるバルジング振動応答特性を検討し振動実験と数値流体解析¹⁰⁾で再現しており、SUSタンクの典型的な被害事例である。ところで、写真-2(d)からわかるようにSUSタンクは、一度水漏れが生じると修理を行っても完全に止水することが難しいことがわかる。これは、ヘアークラックの様な微細な溶接部のクラックを完全に把握して修理することが難しいことによると考えられる。なお、2019年12月に同貯水槽を再調査したが、水漏れは続いたままであったことを確認している。

(a) タンク下部での被害 (b) 内部補強材の座屈

(c) 溶接部のクラック (d) 補修後も続く水漏れ

図-11にA点の加振方向の変位及びB点の加振方向に対して垂直方向の変位を示す。A点の最大変位は-0.49mm, B点の最大変位は+0.35mmとなっていることがわかる。なお,加振直後の変位は,衝撃によるものと考えられるため,第1波を除いたものを参考としている。ここでA点とB点に着目すると,加振方向垂直の壁面が+側(凸側)変位すると,加振方向に平行な壁面は-側(凹側)へ変位しており位相差が生じている。この部分は,斜め方向に平板の補強材が溶接されている部分であり,設計上は静的な荷重しか考慮していないので,圧縮力は作用せず引張力のみ作用することになっている。これは,写真-2(b)の内部補強材の座屈が示唆する圧縮応力の発生を裏付ける結果となっている。この結果より,本来引張力のみ考慮しての設計で,かつパネル内側面のみ溶接されている隅角部に繰り返し引張と圧縮が作用することで,タンク隅角部の溶接部分が裂けることになった可能性が高いと考えられる。ここでの事例は,東日本大震災や熊本地震において被災したSUSタンクの被害状況¹⁾³⁾と一致している。
