江田島・海友舎の耐震性調査

木質構造
実測調査

洋館
耐力壁

耐震診断
壁倍率

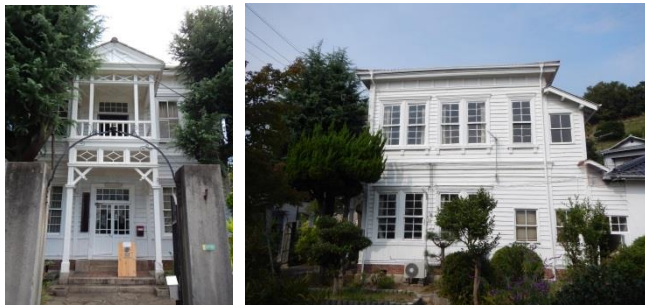
図1 調査対象建物外観（西面・南面）

調査対象は広島県江田島市にある旧海軍江田島兵学校下士卒集会所（以下、海友舎）である。現況の外観写真を図1に示す。文献1)には明治39年（1906年）に着工したとの記述があり、明治40年（1907年）頃には竣工していたものと考えられる。大正2年の写真が現存しており（図2参照）、図1と比較するとバルコニーの部分で屋根形状等が一部異なるものの、建設当初から概ね同様の外観であることが分かる。

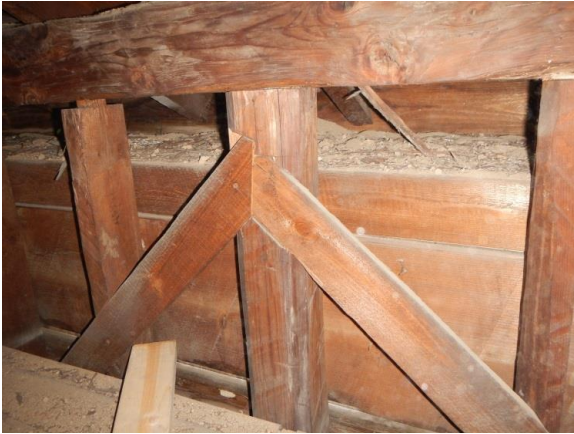
図7 筋かいの設置状況

壁には筋かいが設置されているが、端部が柱に釘で打ち付けてあるものがある一方で一部は間柱に打ち付けてある。高さ方向については横架材間ではなく柱や間柱の途中に設置されている。こうした筋かいは地震時等に有効に機能することが期待できないことから、今回の耐震診断では筋かいは考慮しないものとした。筋かいの設置状況の例を図7に示す。

本報では、江田島市にある明治期に建築された木造洋館の実測調査ならびに耐震診断の結果について報告した。上部構造評点が低く「倒壊の可能性が高い」と判定されたが、耐力壁の不足もさることながら耐力要素の配置や接合部、床の仕様による低減が大きく影響する結果となった。今後は接合部の補強や床剛性を高めることに加えて、適切に筋かいを設置するなど耐震性の向上に向けての検討を行いたい。
