河川低水護岸材に活用するための 間伐木材の腐朽特性実験

渡部 守義¹・神田 佳一²

EXPERIMENT STUDY ON DECAY CHARACTERISTIC OF THINNING PILE USED AS REVETMENT MATERIAL

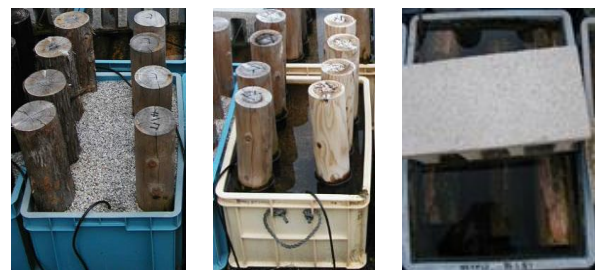
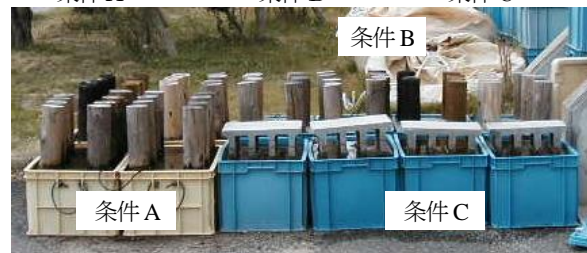
図-1 設置状況

条件Aは、高水敷上での使用を想定し、木杭の上部1/2は空气中、下部は1/2が砂中で、さらに下部の1/4は地下水を想定し水で浸水させた。条件Bは、低水護岸での使用を想定し、木杭の1/2は空气中、下部は1/2が水中、内1/4が砂中にある状態とした。条件Cは、常時、木杭全体が完全に水没した状態での使用を想定した条件である。容器に木杭を横に倒し、常に浸水している状態である。

実験容器として縦60 cm×横40 cm×高さ30 cmのコンテナボックスを用い、各条件の水位を保つよう水道水の給水を常時行った(図-1)。

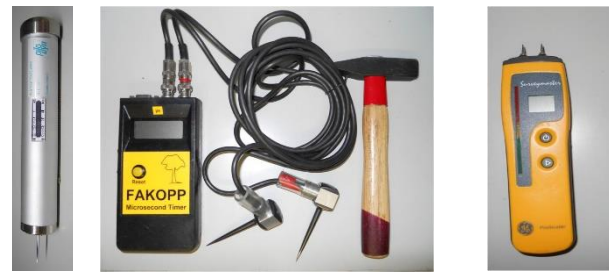
図-2 測定に使用した測定機器

示す指標として、木杭の直径、貫入量、応力波伝播速度、含水率を図-2に示す測定器を用いて測定した。

木材の貫入量は、木材貫入量測定機の先端の針を6 Jの貫入エネルギーで木材に打ち込み、その針の貫入量によって木材の状態を相対的に評価するものである。貫入量が大きいほど腐朽が進行していることを示す。木杭の貫入量は富士テック製木材貫入量測定機(ピロディン)

応力波伝播速度は、木杭の対角線上に2本のピンを刺し、一方のピンにハンマーで衝撃を与え、もう一方のピンに衝撃が伝わるのに要した時間(μs)を測定し、木杭の直径(mm)で除すことで算出する。打撃で生じた応力波の伝播経路は、木杭表面または内部に腐朽箇所があれば伝播経路は長くなり、応力波が他端に到達するまでの時間は健全な木杭に比べて長くなる。本研究では、腐朽劣化診断機FAKOPP Enterprise製木材試験機ファコップを用いて応力波の到達時間を測定した。応力波伝播速度の測定箇所は貫入量と同様とした。

木材に含まれる水分は木材腐朽菌の生存に関わっている。木材建築用のProtimeter製サーベイマスター水分計は計測器先端の2本の電極針を木杭に刺すことにより、刺した個所の木杭の含水率(%)を測定することができる。測定箇所は、木杭の上部、中部、下部の3箇所とした。

木材試験機ピロディン 応力波速度測定器ファコップ 含水率測定器サーベイマスター
