## 神奈川県過去の津波とその被害

国土交通省国土技術政策総合研究所  
主任研究官 熊谷兼太郎

## 1. 神奈川県の津波

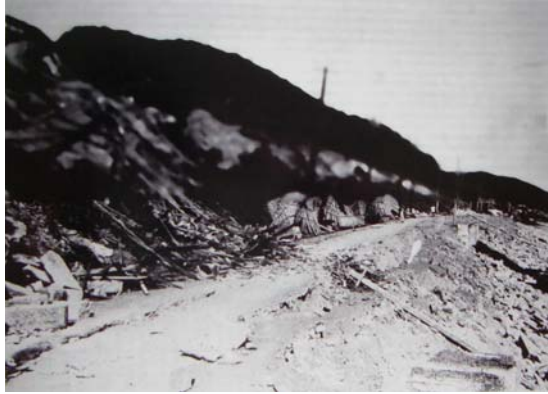
鎌倉市七里ガ浜の  
津波による被害

(神奈川県立生命の星・地球博物  
館他、特別展示解説書「海から生ま  
れた神奈川」, p.81, 1999より引用)

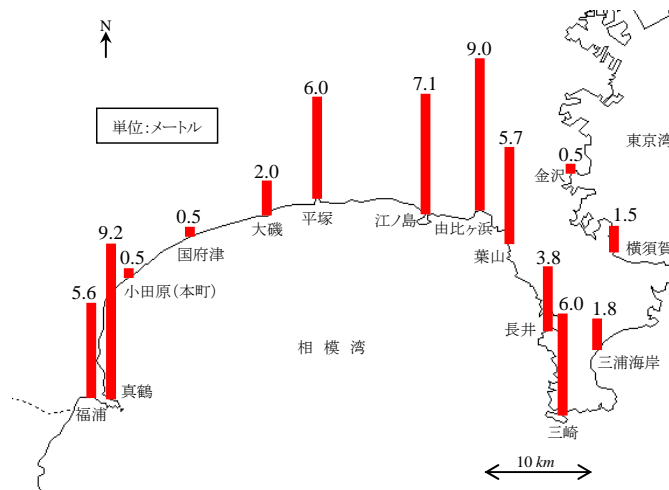
図 関東地震(1923年)の津波の大きさ

- ・「神奈川県地震被害想定調査報告書(津波水害)」(1985), 横須賀市自然・人文博物館特別展示解説書「海から生まれた神奈川」(1999)より国土交通省国土技術政策総合研究所が作成。
- ・上の報告書による津波の大きさは、中央気象台、震災予防調査会、羽島徳太郎らがそれぞれ作成した報告書・文献の値に加え、神奈川県が震災体験者から聞き取り調査を行って得た値である。また、基準面を東京湾中等潮位面(T.P.)上とし、そこからの浸水高を示している。
- ・上の報告書で津波の大きさが「1m未満」となっている場所は、図中では0.5mとして示した。

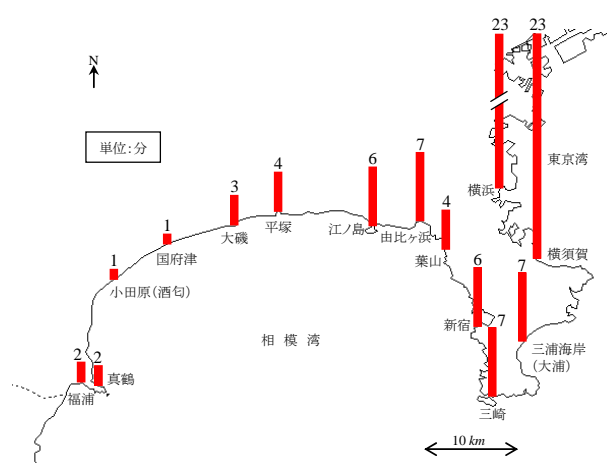
図 関東地震(1923年)の津波の第一波到達時間

- ・「神奈川県地震被害想定調査報告書(津波水害)」(1985), 横須賀市自然・人文博物館特別展示解説書「海から生まれた神奈川」(1999)より国土交通省国土技術政策総合研究所が作成。
- ・上の報告書による津波の第一波到達時間は、石橋(1980)の断層モデルで関東地震当時の地形について津波数値計算を行って得た値である。また、第一波到達時間とは、地盤変動が終了したときの水位を基準としその位置から水位が20cm以上上昇または下降した時刻で、地震発生からの時間である。
- ・上の報告書による津波の最大水位発生時間(津波数値計算の結果で、地震発生からの時間)は、横浜98分、横須賀79分、三浦海岸17分、三崎77分、新宿64分、葉山13分、由比ヶ浜64分、江ノ島58分、平塚36分、大磯7分、国府津10分、小田原10分、真鶴7分、福浦12分である。

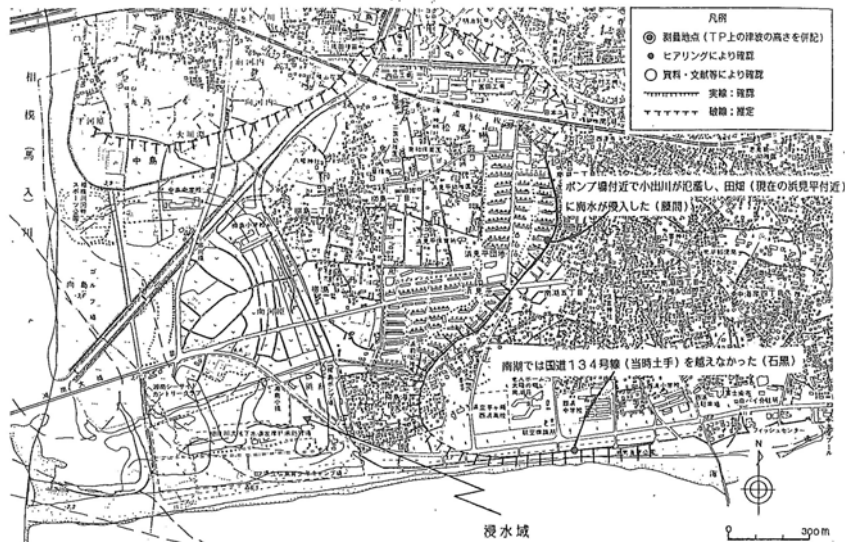
### 大正関東地震(1923年)の被害 - 茅ヶ崎市の事例 -

(参考)「神奈川県地震被害想定調査報告書(津波水害)」(1985)には、上に示した茅ヶ崎市柳島のほか、葉山町堀内、逗子市新宿、逗子市小坪、鎌倉市材木座・由比ヶ浜・長谷・坂ノ下、鎌倉市稲村ヶ崎・七里ヶ浜、鎌倉市腰越、藤沢市江ノ島、藤沢市鵜沼海岸及び真鶴町の周辺の浸水域図が掲載されています(同報告書156~161ページ)。

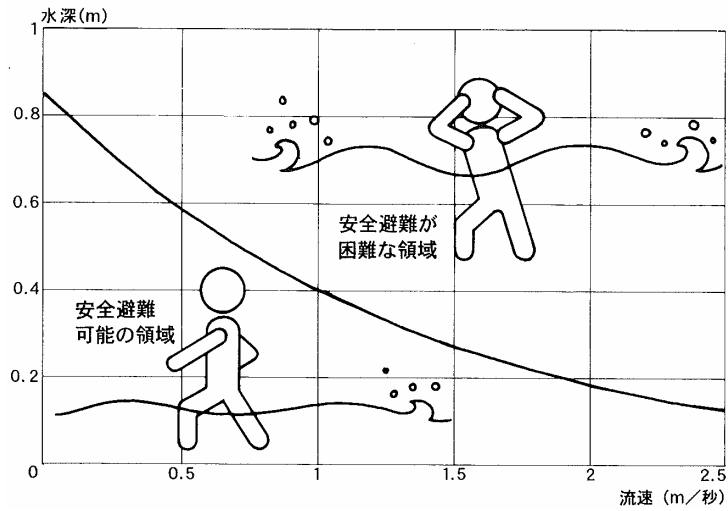
### 洪水の避難時に水中歩行できる条件

※須賀堯三：利根川の洪水，利根川研究会編，山海堂，p.117，1995. 21

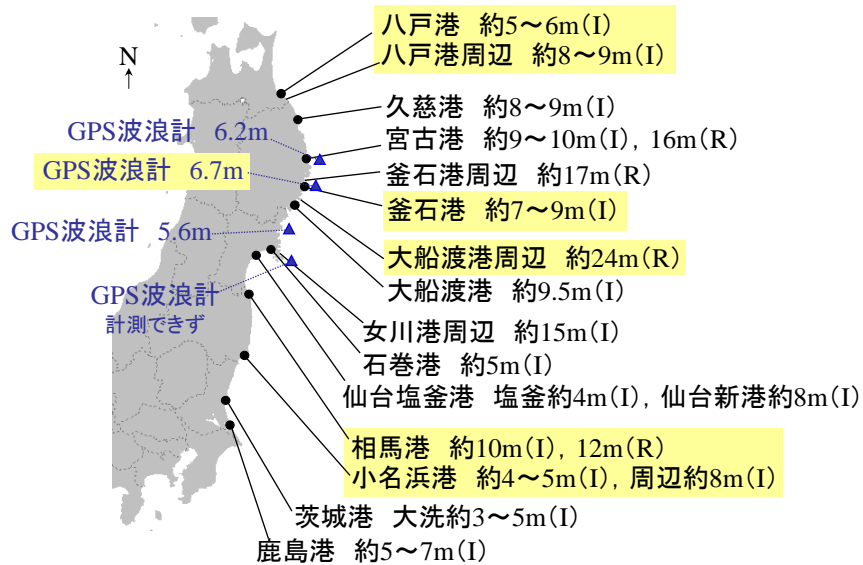
津波の痕跡高さの分布

\*出典: 国総研・港空研報道発表資料(平成23年3月23日, 4月4日, 4月11日, 4月22日)

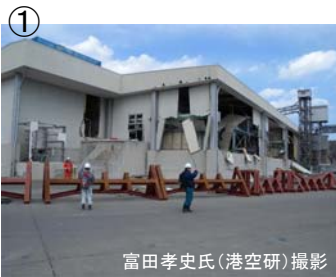
① 富田孝史氏(港空研)撮影  
ふ頭上の建物の被害

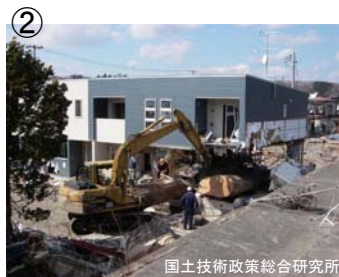
② 国土技術政策総合研究所  
流木が突き刺さった家屋
