平成30年台風第21号の高潮被害と対策

熊谷 兼太郎

国土交通省 国土技術政策総合研究所
沿岸海洋・防災研究部 津波・高潮災害研究官

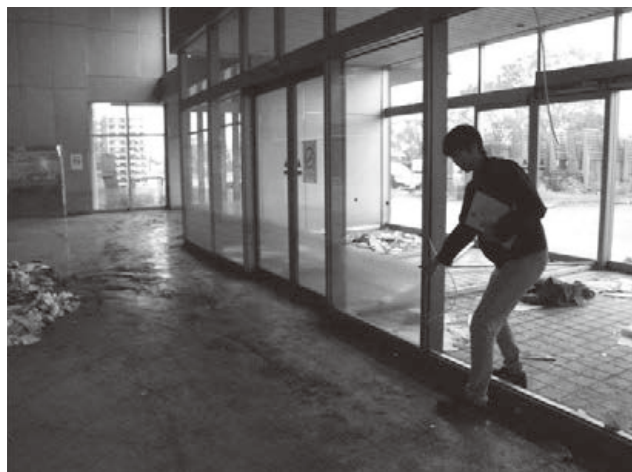
図表1 高潮の浸水痕跡(神戸市東灘区向洋町東)

まず、港湾の主要なふ頭などにおいて浸水痕跡に基づいて、測量機材を用いて高潮の浸水高・遡上高を測定します。浸水痕跡とは、土砂、植物の切れ端などを含んだ海水が高潮で運ばれ汚れとなって建物壁面などに水平方向に帯状に残っているものであり、その場所における最大水位などを知る手がかりとなります（**図表1**）。波や飛沫の影響を除外するため、出来る限り建物の内部、波が直接あたらない場所などに残されたものを探します。ただし、波浪の影響を含む情報しか得られない場合は、そのことを付記して記録することもあります。また、目撃者の証言をもとに高潮の規模を推定して記録することもあります。なお、日数が経過したり復旧作業のために洗浄されたりするとこうした浸水痕跡は判別が困難になりますので、災害発生直後に調査することが重要です。

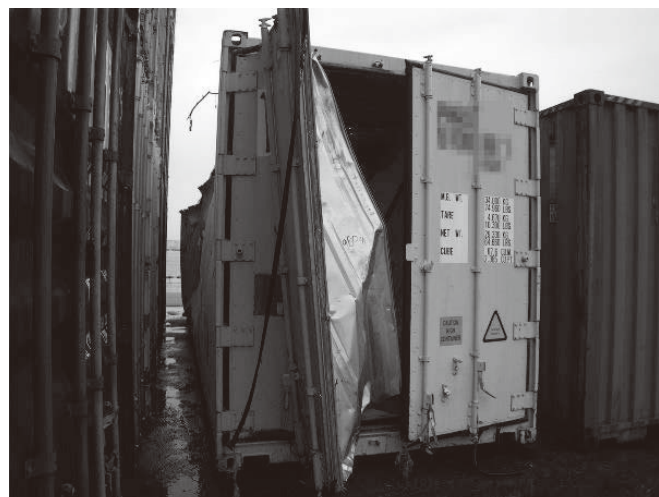
図表3 ふ頭から流出して損壊したコンテナ

港湾のふ頭には、国際貨物コンテナ（以下、単にコンテナと言います。）が段積みの状態で蔵置されています。今回の台風により、段積みされた多数のコンテナが強風で崩れました。また、高潮で浸水して浮力が作用したコンテナの一部は、ふ頭内を移動しただけでなく漂流物となって海上に流出しました。^{*1}

コンテナが流出すると、輸送容器としてのコンテナ自体の価値が失われてしまうのはもちろんのこと、内蔵していた貨物も水濡れ・損壊する被害が発生します（**図表3**）。流出先から引き揚げ・輸送するための回収費用も発生します。さらに、コンテナが航路上などの海域に沈没している可能性がある場合は、深浅測量船を用いた障害物探査などを行って捜索する必要があります。所定の水深が確保されているとの安全性確認がなされるまでの間は、その海域の船舶航行は制限され

30個が流出しました。最終的には、流出元のふ頭のすぐ前面の比較的狭い水域で捕捉されたもの、南港地区を離れた対岸の安治川河口に到達したもの、及び、築港地区南岸に到達したものがありません。往復運動をしたり途中で障害物にぶつかって回り込んだり複雑な動きをしていた可能性があることに留意が必要ですが、流出元のふ頭と最終的な到達場所とを単純に直線で結ぶと、移動距離は最大で約5,200 mでした。
