ポンペイ遺跡「アポロの家」における彩色層補強材の除去方法に関する 実験研究

Experimental Study on Removal Method of colored Layer Reinforcement at “Casa di Apollo” in the archaeological site of Pompei

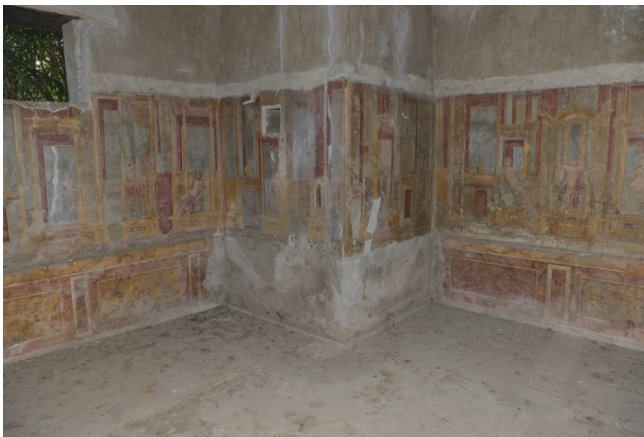
図1 アポロの家に描かれた壁画

カンパニア州ナポリ県（イタリア）のポンペイ遺跡は、79年に発生したヴェスヴィオ火山噴火によって地中に埋もれた稀有な遺跡であることから広く知られている。1748年に発掘調査がはじまると、建物からは壁面を彩る数多くの壁画が発見され、当時の人々の暮らしを今に伝える貴重な資料として世界中から注目を集めた。この膨大な数の壁画を後世に残そうと、今日に至るまでには数々の保存修復処置が施されてきた。しかし、その過程において使用された修復材料が原因となり、壁画の傷みを招いている。特に彩色層の補強・保護を目的に塗布された蜜蝋は、漆喰層の吸放湿性能を著しく低下させ、塩の析出時における壁画の破壊に繋がっている。本研究は、昨年度までの調査で研究対象として選定したアポロの家（図1）において実施した、壁画表面に残る彩色層補強材の除去方法に関する実験結果をまとめたものである。

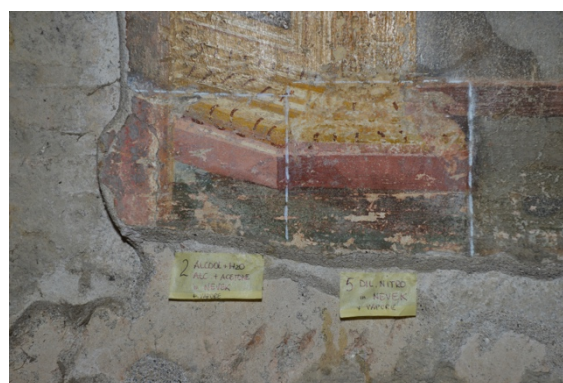
写真3 クリーニング実験実施箇所

実験6から最も良い効果が得られた。(図3)

揮発性の高い溶剤を高い保水性を有する媒体と組み合わせることで壁画表面での反応を促し、反応が落ち着いてからは溶解した合成樹脂を彩色層表面に留める二重の効果が得られた。これに加えて、クリーニング時における合成樹脂の漆喰層内部への浸透を抑制する効果も確認することができた。実験後の壁画表面からは当初みられた艶は消え、色彩の明度および彩度が高まりをみせた。実験6の方法が補強材の除去に適していたことから、補強材が塗布された時点において壁画表面には埃などの付着物があり、炭酸アンモニウムによってこれらの体積が膨張したと考えられる。であるならば、これら彩色層補強材は、ただ単に補強を目的に塗布されたのではなく、付着物によって鑑賞し辛くなった壁画の見栄えをよくするために塗布されたニスとしての役割も担っていたことが考えられる。
