ポンペイ遺跡「アポロの家」における壁画クリーニング法の施工実験 Construction experiment for surface cleaning of wall painting at “Casa di Apollo” in the archaeological site of Pompeii

○Yoshifumi MAEKAWA (National Research Institute for Cultural Properties, Tokyo),
Monica Martelli CASTALDI (Suor Orsola Baninca University of Naples), Guido BOTTICELLI
(Opificio delle Pietre Dure), Stefania FRANCESCHINI (S.F.Restauri), Luigi Soroldoni (DIARlab)

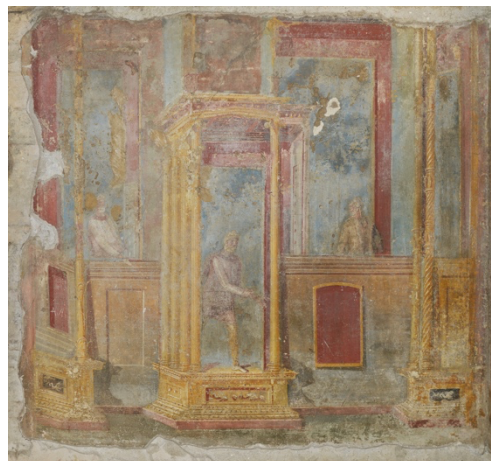
図1 施工実験対象壁画面（アポロの家）

2. クリーニング施工実験 （図1）

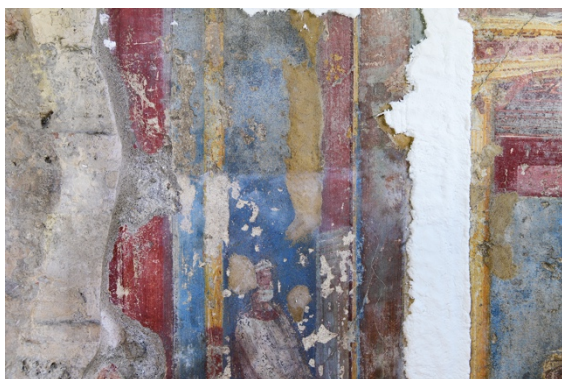
図2 クリーニングの途中経過

- ④ 貼付した和紙の上に③のペーストを均等な厚さ（約3～4mm）で塗布する。
- ⑤ 壁画表面の状態によって溶剤の反応状況は異なることから、貼付時間はパックの乾燥状態を観察しながら調節する。
- ⑥ パックを剥がしたら、③で調合した混合液を綿棒に染み込ませ、壁面の合成樹脂を除去する。この時、彩色層には過大な圧力をかけないように注意しながら、繰り返し丁寧に行う。(図2)
- ⑦ 蜜蝋は高圧スチームを利用しながら溶解させ、綿花および海綿スポンジで拭いながら丁寧に処置する。(図3)

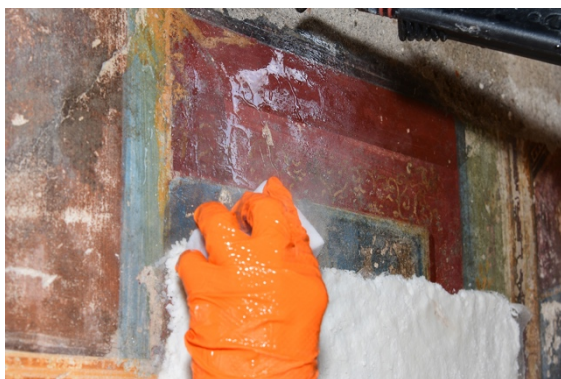
図3 高圧スチームによる蜜蝋の除去

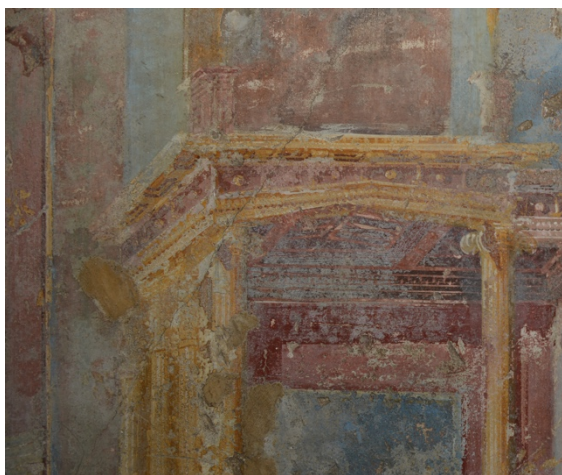
図4 クリーニング前の状態

実用レベルの良好な結果を得ることができた。(図4、図5) また、保存修復倫理の観点から評価した場合にも、表面を覆っていた過去の補強材が取り除かれたことで各彩色の発色や素材感が蘇り、壁画全体に統一感をもたらした。以上のことから、制作当初のオリジナル性を尊重した保存修復結果と評価できる。

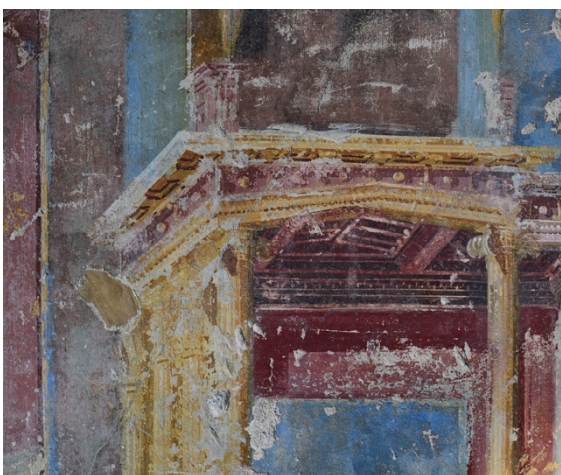
図5 クリーニング後の状態
