旧補強剤の除去が壁画の保存状態に及ぼす効果

Effects of removal of old consolidation materials on the conservation status of wall paintings.

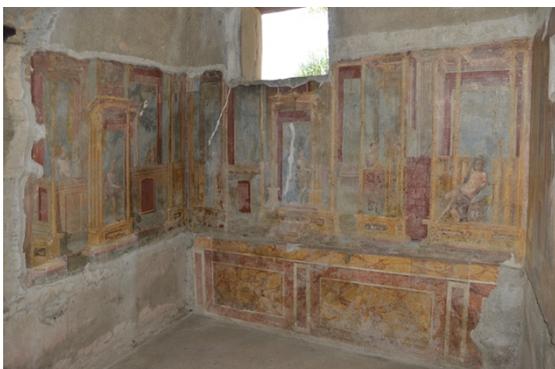
写真1 アポロの家に描かれた壁画

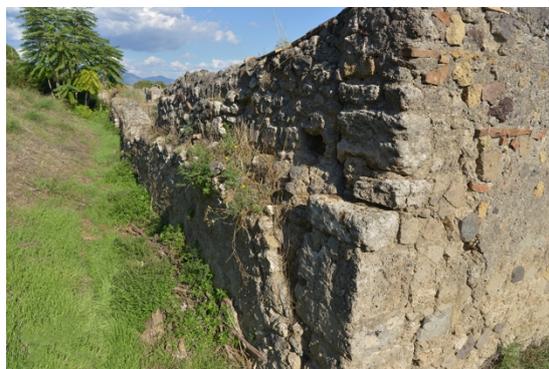
写真2 アポロの家 外壁の様子

壁画の支持体に相当する壁は石積みで築かれており（一部に煉瓦を使用）（写真2）、その表面に漆喰が2層に分けて塗られている。漆喰層は厚い部分で5 cm に達しており、ポンペイの壁画の特徴のひとつである多層塗り工法が採用されている可能性が高い。彩色に関しては、大部分をブオン・フレスコ画技法で描いたのち、人物や建築装飾といった細密描写にはビアンコ・ディ・カルチェ技法を採用している。

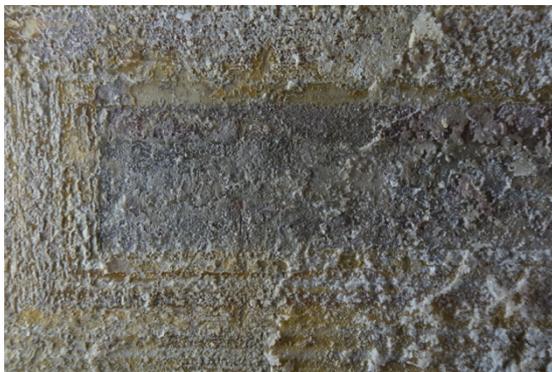
使用されている石材の多くは多孔質な凝灰岩だが、こうした材質であることが土壌や建材中の可溶性塩類を毛細管現象により壁画表面へともたらす原因となっていることは疑う余地もない。また、ポンペイの壁画は、もともと仕上げ層であるイントナコを密度高く仕上げる傾向が強いことから吸放湿性が低い構造をもつ。過去に塗布された補強剤はこれに拍車をかけて放湿経

路を遮断し、細孔中での結晶化を促すことで物理的な圧力を生み（写真3）、結果、重度の塩類風化を引き起こしている（写真4）。

写真3 旧補強剤の層を突き破り結晶化した塩

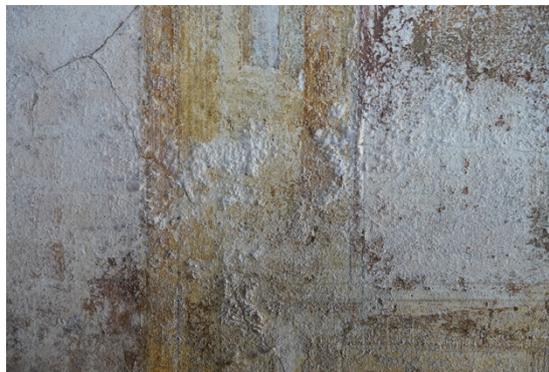
写真4 進行した塩類風化

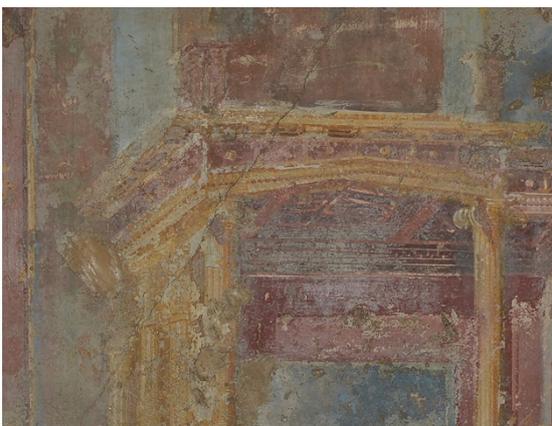
写真5 クリーニング前の状態（2019年撮影）

2019年10月に旧補強剤の除去を主な目的とする新たなクリーニング方法を導入した箇所について、約3年が経過した2022年9月に経過観察をおこなった。その結果、ところどころに塩の析出はみられたものの、彩色層下での結晶化による物理的な破壊は認められなかった。また、彩色色についても壁画本来の鮮やかな色彩が保持されていることから、旧補強剤を除去する効果のみならず、その後の保存状態にも悪影響を及ぼす心配のない安全基準を満たすものであることが確認できた（写真5、6）。

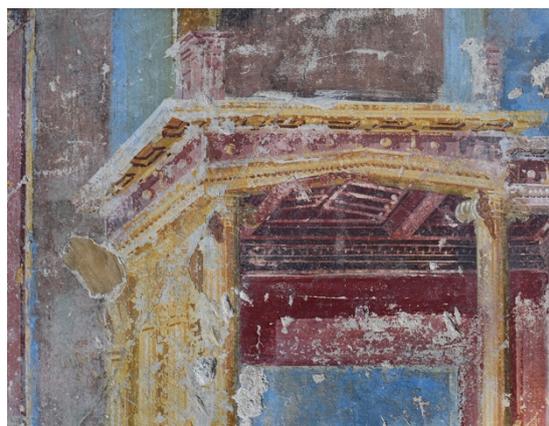
写真6 クリーニング後の状態（2022年撮影）
