旧呉鎮守府の赤レンガ倉庫群の建設年代と現在までの変遷

煉瓦造 ひび割れ	呉鎮守府 明治芸予地震	歴史的建造物 切妻造	準会員 ○難波 宗功 ^{*1} 非会員 上寺 哲也 ^{*3}	正会員 光井 周平 ^{*2}
-------------	----------------	---------------	---	-------------------------

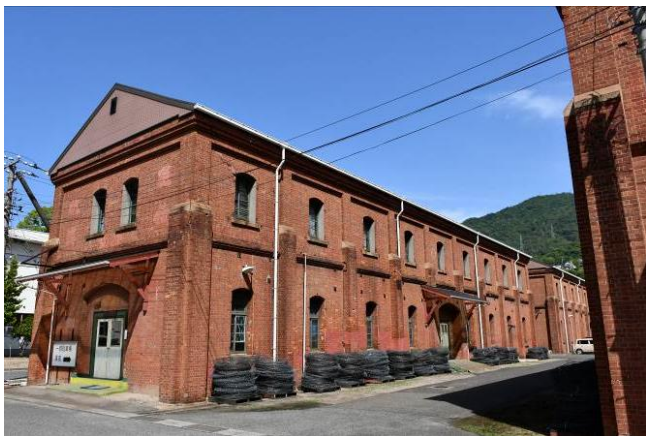
第八庫を西側から撮影した写真を図 1 に示す。建物内部は長手方向が約 35.5m、短手方向が約 8.2m であり、レンガ造の総二階建て切妻の屋根が架かっている。約 4m おきに設けられた外壁のバットレスが特徴的な建物で、内部の小屋組は図 2 に示すような構成となっている。

図 1 第八庫の外観を西側より見る

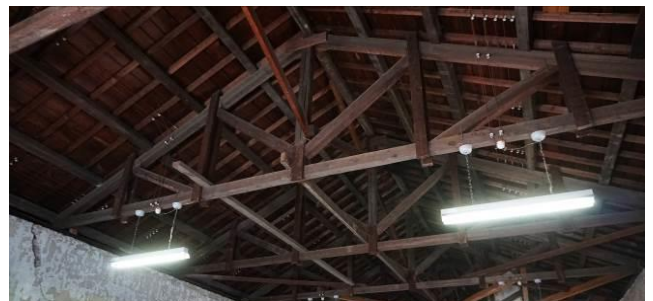
図 2 小屋組の木造トラス

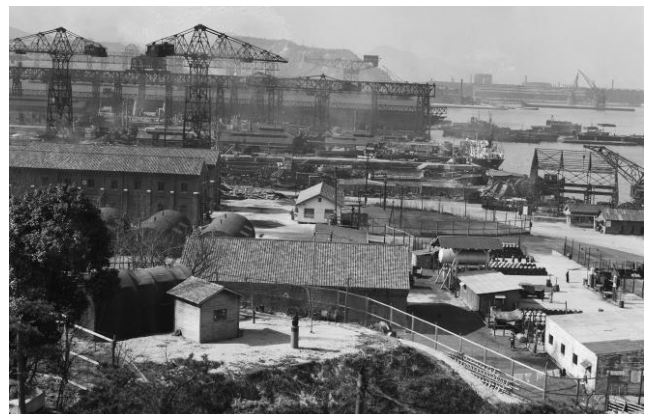
図 3 1950年2月にBCOFが撮影した写真^{注1)}

なお、図3では現在のレンガ倉庫群の特徴的な外壁のバットレスが確認できるほか、手前側のレンガ倉庫の外壁に丸印が描かれているのが確認できる。同様の印は現在も図4に示すように残されており、こうした類似点から、これらBCOFが撮影した写真のレンガ倉庫群は現存するレンガ倉庫群と同一であると考えられる。

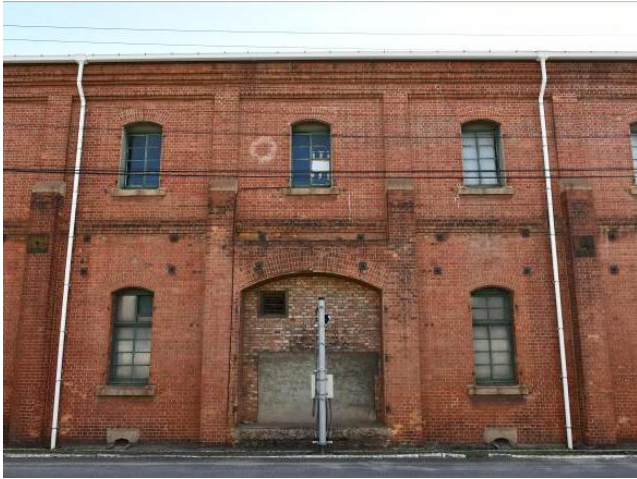
図4 第八庫の外壁に描かれた丸印

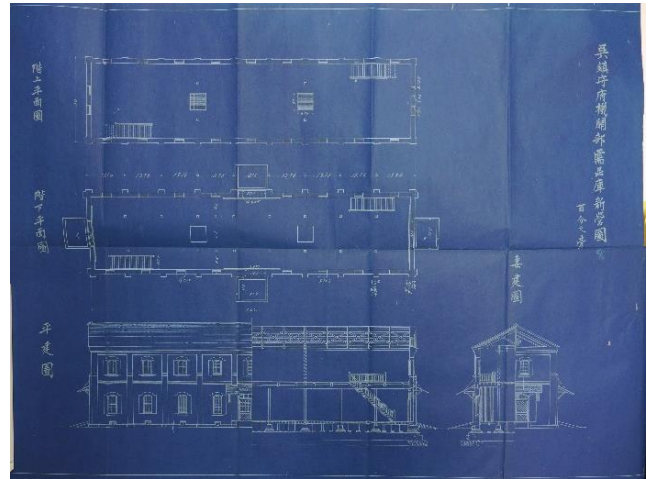
図9 建設当初の赤レンガ倉庫の図面⁶⁾

この度の調査では明治33(1900)年8月に作成された工事竣工報告⁶⁾の中に、建設当初のレンガ倉庫の図面も確認された。見つかった図面を図9に示す。図面には「呉鎮守府機関部需品庫新営図」の表題が付けられている。階段位置や小屋組及び床組の形式、妻面がすべてレンガ壁となっているなど現状との差異も見られるが、開口部の位置、形状や外壁の特徴的なパツトレスなど、レンガ壁部分の多くは建設当初と同様であることが分かる。

図9と図10とを比較すると、建設当時は切妻造であった屋根が、明治38(1905)年の改修時には異なる構造に変更されたことが分かる。なお、階段位置の変更はなされていない一方で、当初は内部に柱が設置されているが改修後の図面には描かれておらず、床組が変更されたものと考えられる。

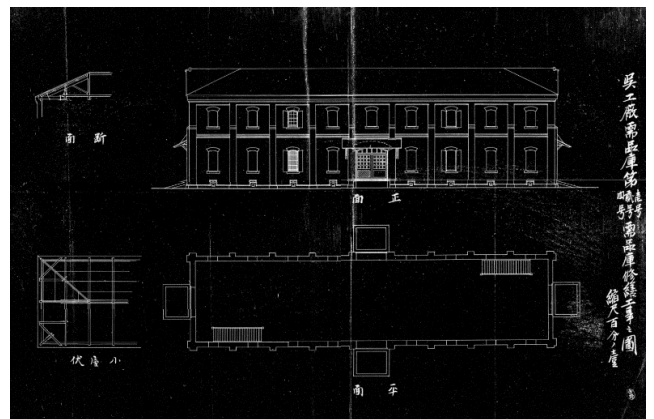
図10 改修後の赤レンガ倉庫平面図⁷⁾

前節に明治38年の芸予地震により被害を受けた際の様子を示した。文献⁷⁾では、レンガ倉庫について「煉化壁所々亀裂改築ヲ要ス」という記述が確認された。レンガ倉庫改修時の図面を図10に示す。
