# 興福寺東金堂院の発掘調査と南都焼討

目黒 新悟

(独) 国立文化財機構 奈良文化財研究所 研究員(建築史)

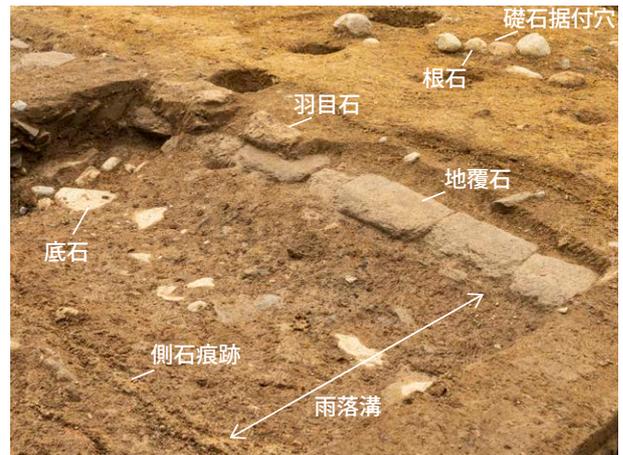
図 2 西面回廊の遺構とその復元模式図

西面回廊の遺構 北東から（興福寺・奈文研撮影）

復元模式図（色塗りは遺存部分）

- ① 東金堂の西正面に門と回廊が存在したことを確認した（図 2）。
- ② 東金堂の西正面の門と回廊の変遷が判明し、南都焼討の遺構を特定した（図 3）。
- ③ 東金堂の西正面における門と回廊の廃絶後の変遷が判明した。

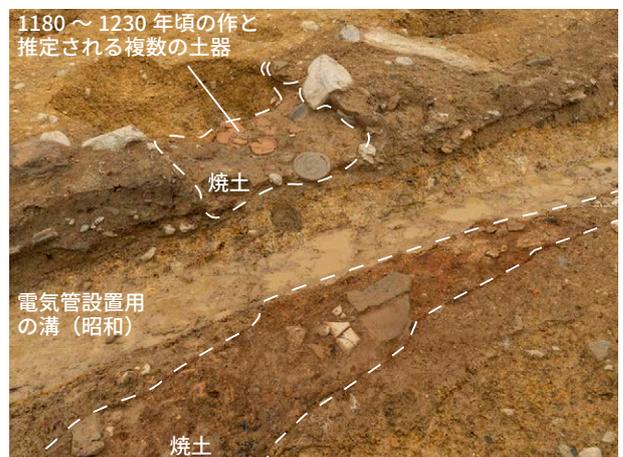
図 3 南都焼討の遺構と遺物 北西から（興福寺・奈文研撮影）

● **概要:**平家による南都焼討（1180 年）は、歴史上知られている。しかし、その主な被災地となった興福寺境内では、実はこれまで南都焼討の遺構の発見・特定には至っていなかった。2021 年の発掘調査で、ついに興福寺境内で史上初めて、南都焼討の遺構（焼土・炭化木片）を発見・特定した。これにより、文献上だけでなく、発掘遺構・出土遺物との突き合わせからも、興福寺で南都焼討が起きたことが立証された。
