# 都立芝公園「もみじ谷」復元をめざして ～近代公園の先駆者 長岡安平のしごと～

浦崎 真一

(公益財団法人東京都公園協会公園事業部技術管理課研究開発係)

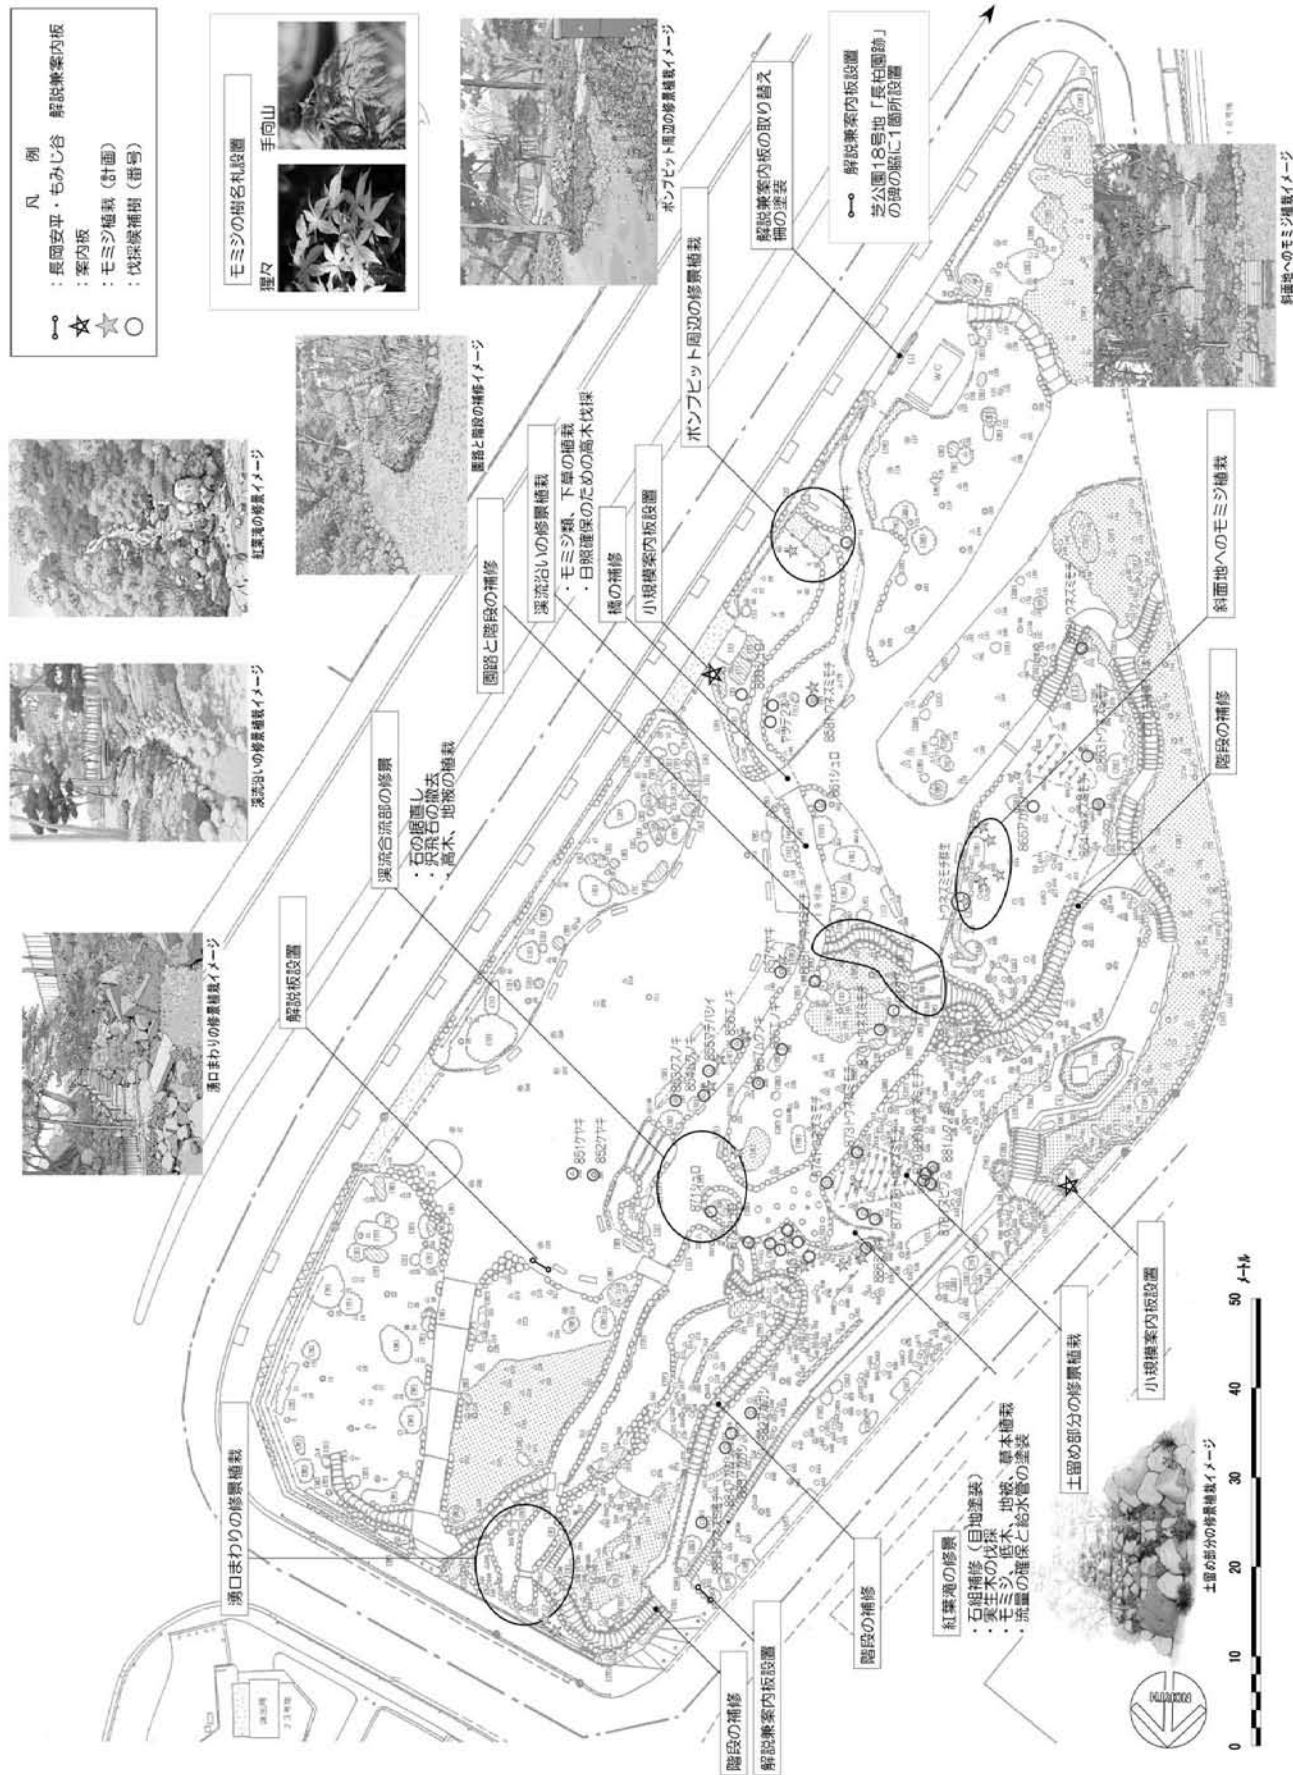
図2 計画内容のまとめ

ここまで述べたとおり、芝公園もみじ谷の復元には多くの項目が含まれ、まとめれば図2の通りである。これだけの復元作業であるから当協会のみでおこなうことは難しく、サポーター基金での市民の賛同や、東京都の協力なくしては成しえないであろう。しかしながら公園設計の先駆者長岡安平の作品でこれだけ当初の面影を残し、また当時の資料にも恵まれた事例は他に見あたらない。もみじ谷を貴重な歴史資源として、また「文化財公園」として未来に伝えるため、本稿で述べた計画を実現できるよう、今後も尽力していく所存である。

- ・紅葉滝の景観復元
- ・溪流及び溪流沿いの整備
- ・案内板・解説施設の設置

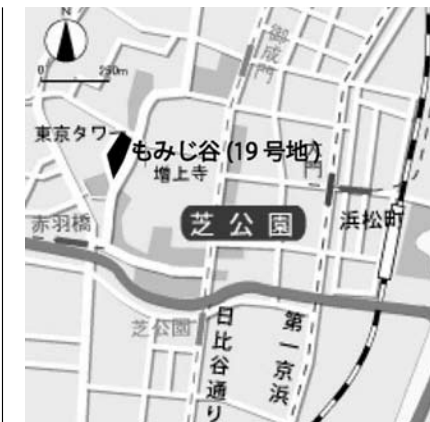
図1 もみじ谷位置

都立芝公園もみじ谷(19号地)は、東京都港区芝公園4丁目地内、東京タワーに隣接する紅葉滝と溪流を中心とした落ち着いた空間である(図1)。

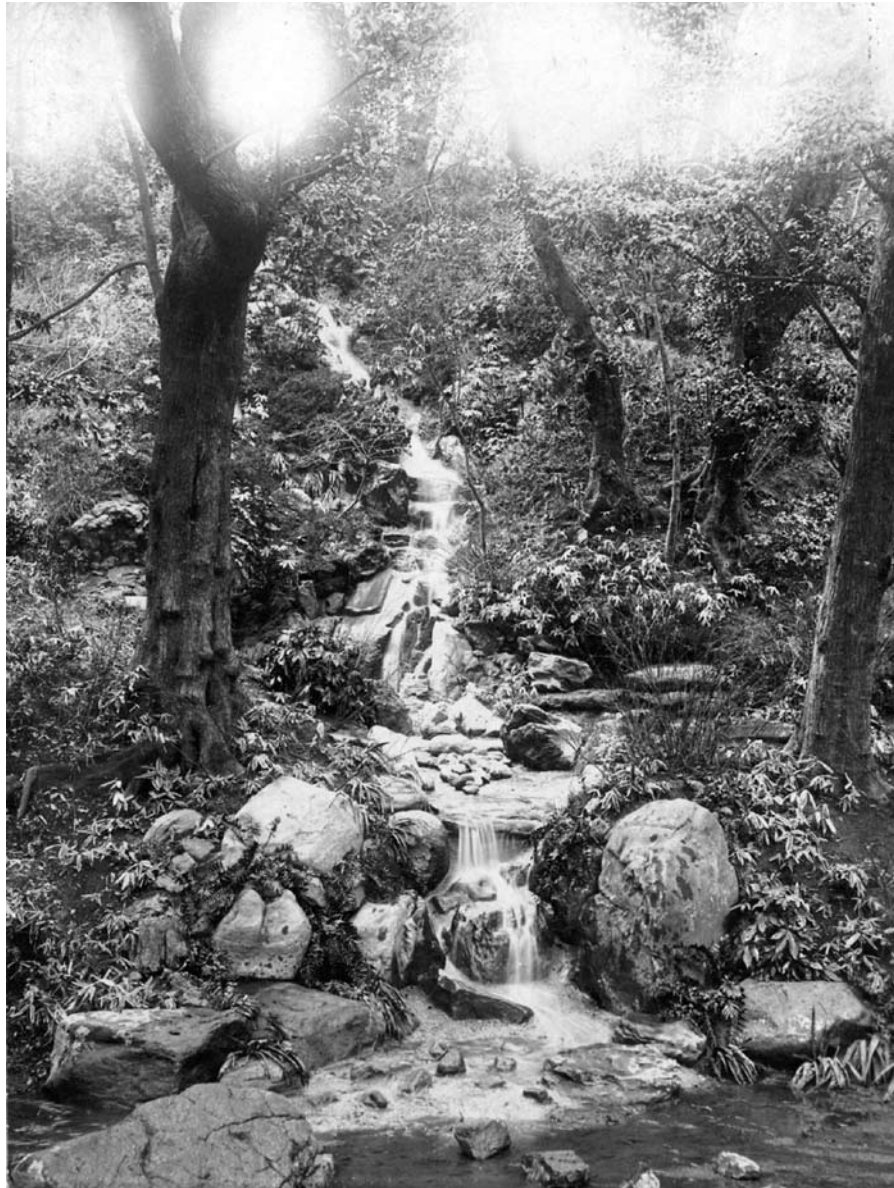
写真2 竣工当時の紅葉滝

当時の設計図(巻頭カラー)にはこれらの仕様が表現されていることがわかり、竣工時の写真(写真2)からも「宛然深山」と表現された雰囲気伝わってくる。

これに基づいて溪流を復元するにあたり、特に重要となるのが滝の観賞ポイントとなる合流部である。現在の小滝は滑滝状となっているが、明治39年の写真は二段滝である。しかしながら石組の石は比較的竣工時の写真に見られるものが現在も残っていることから、それらを保存しつつ、できるだけ当初の緊張感ある石組に据えなおす必要がある。あわせて沢飛石は設計図や写真にも見られず、これがあることによって踏み分け道ができることから撤去の方針とする。

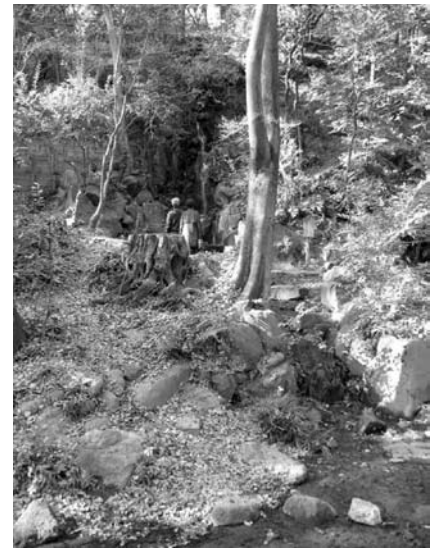
写真5 現在のもみじ谷

大きい滝中央部の崩壊が起こった。これは長雨や実生木の根が原因と考えられるが、調査の結果滝石組背面が全域にわたって空洞化しており、最大1mの奥行きも観測された。このため東京都公園協会では二次災害を防ぐ緊急措置として、グラウト注入処理をし被害拡大を防止した。結果当面の安全性は確保されたが、修景面に問題を残しており、その後大きな改修はされることなく現在に至っている(写真5)。

紅葉滝は先述のとおり平成5年の崩壊による緊急的なグラウト注入処理により、修景面で問題を残している。さらに兩岸の裸地化の進行と石組の露出、右岸土留めの景観、少水量、滝の脇からの水のしみ出し、実生木の繁茂、溪流の飛石による中段への踏み分け道の出現などが問題点として挙げられる。
